衛生福利部  
所屬機關(構)公共工程品質(機水電)  
常見缺失彙編

中華民國 109 年 12 月

工程施工查核小組編製

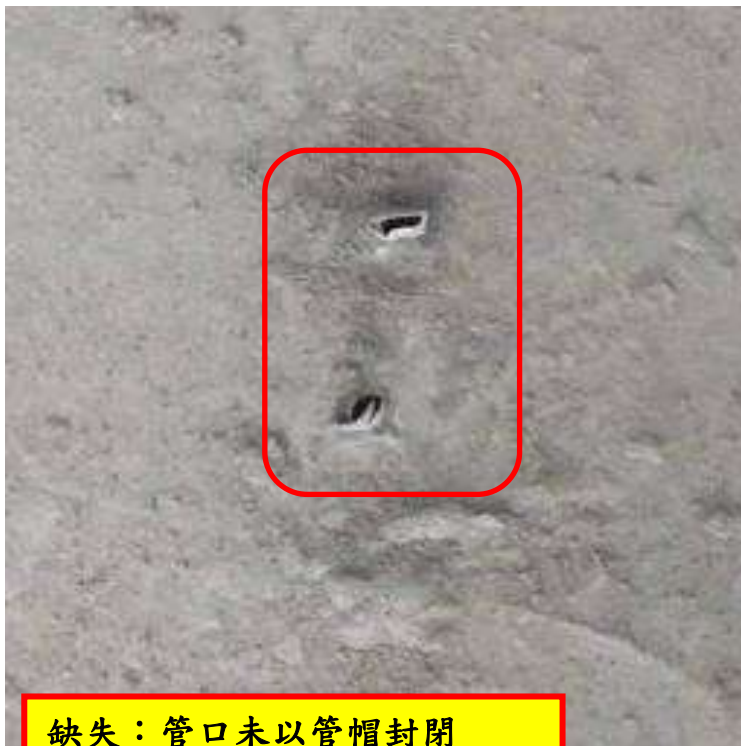
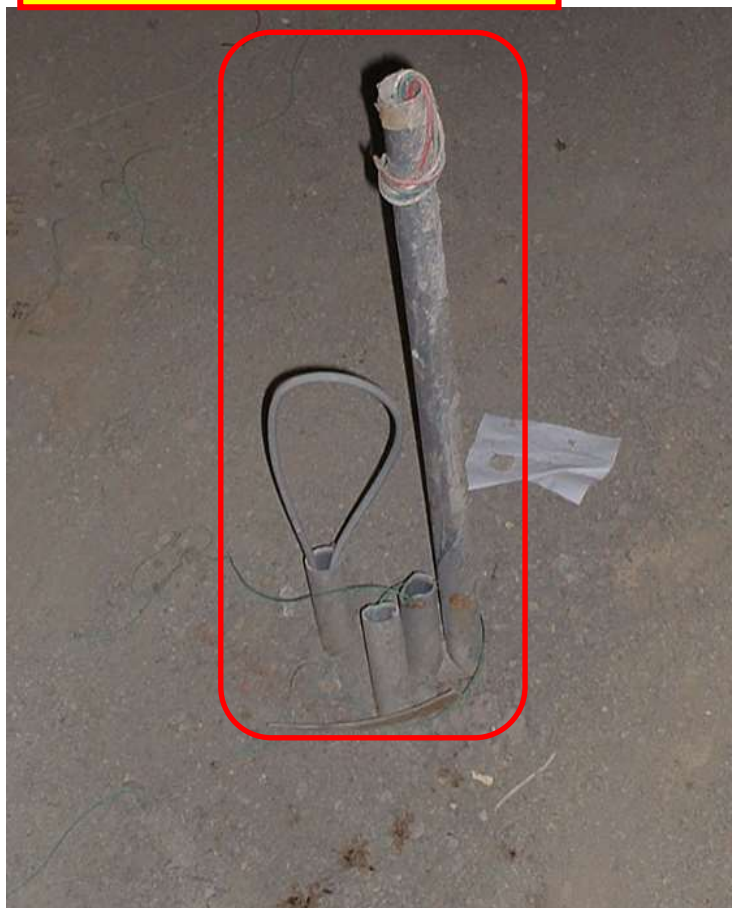
5.07.04.03  
(缺失照片)

(1)部分導線管及導線施設未符合規範，例如：  
I.部分電氣管路施工後管口未以管帽封閉，易導致管路阻塞。

缺失：管口未以管帽封閉

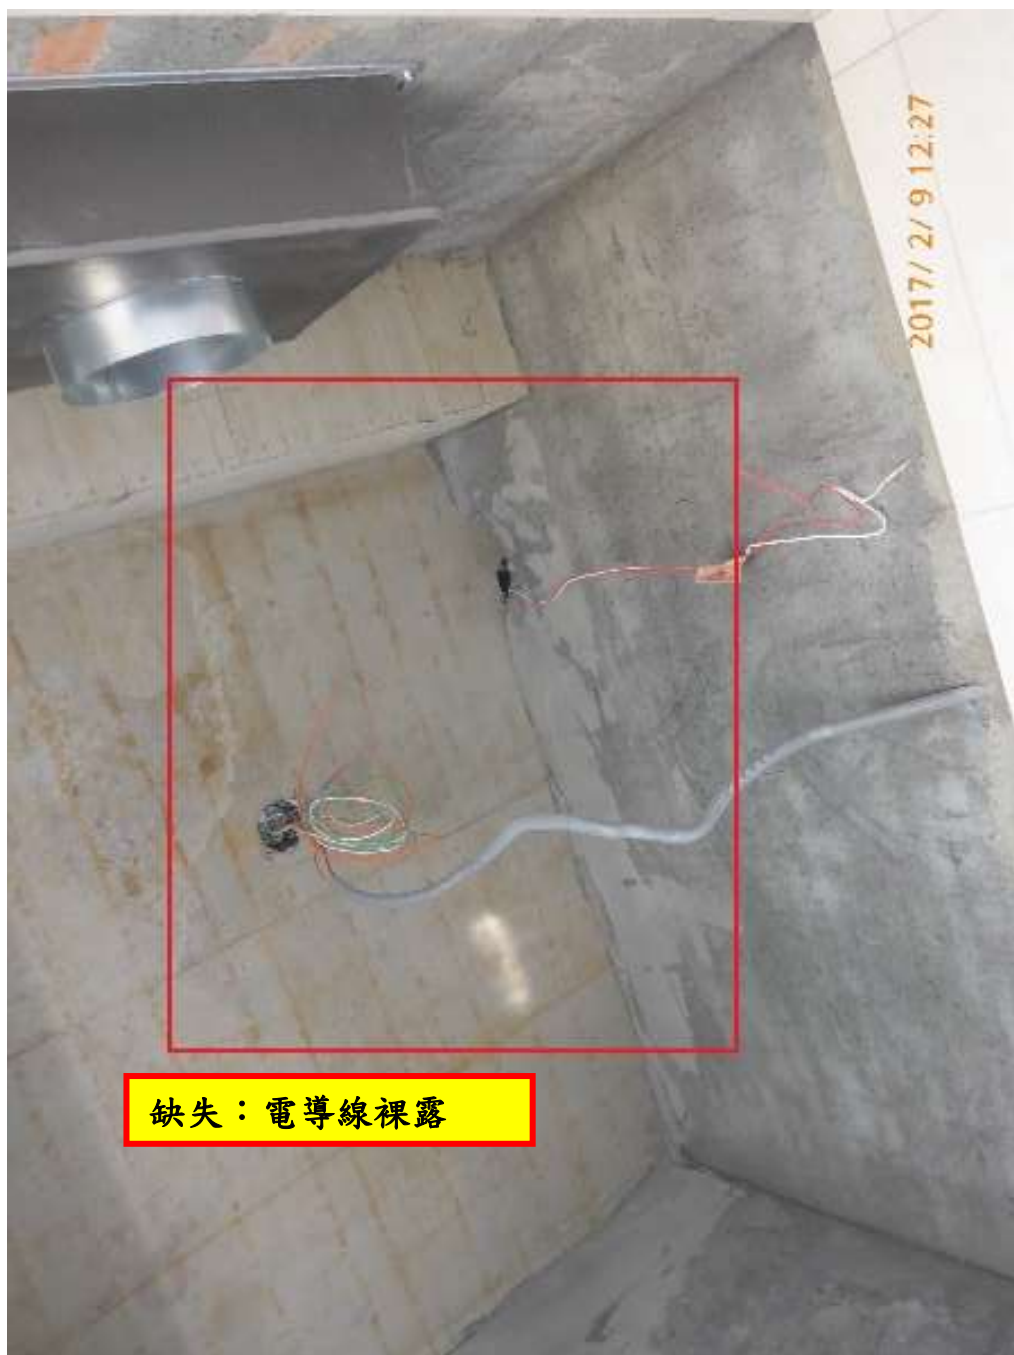
5.07.04.03  
(缺失照片)

II.部分電導線施工中**裸露**未**加以管路**防護，絕緣保護層易遭損毀。

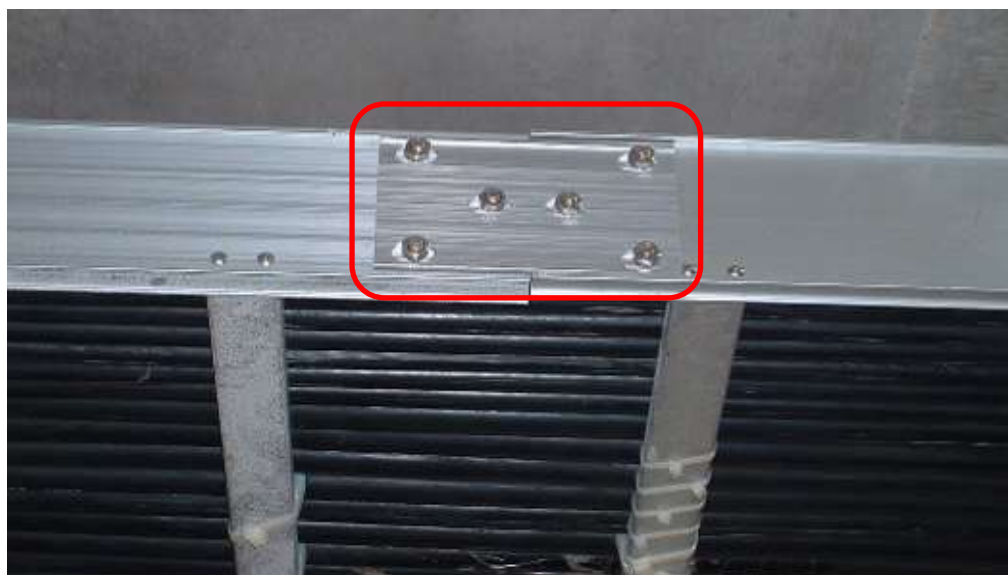
5.07.04.03  
(缺失照片)

III.部分電纜架銜接處未以接地銅片或接地線連接等。

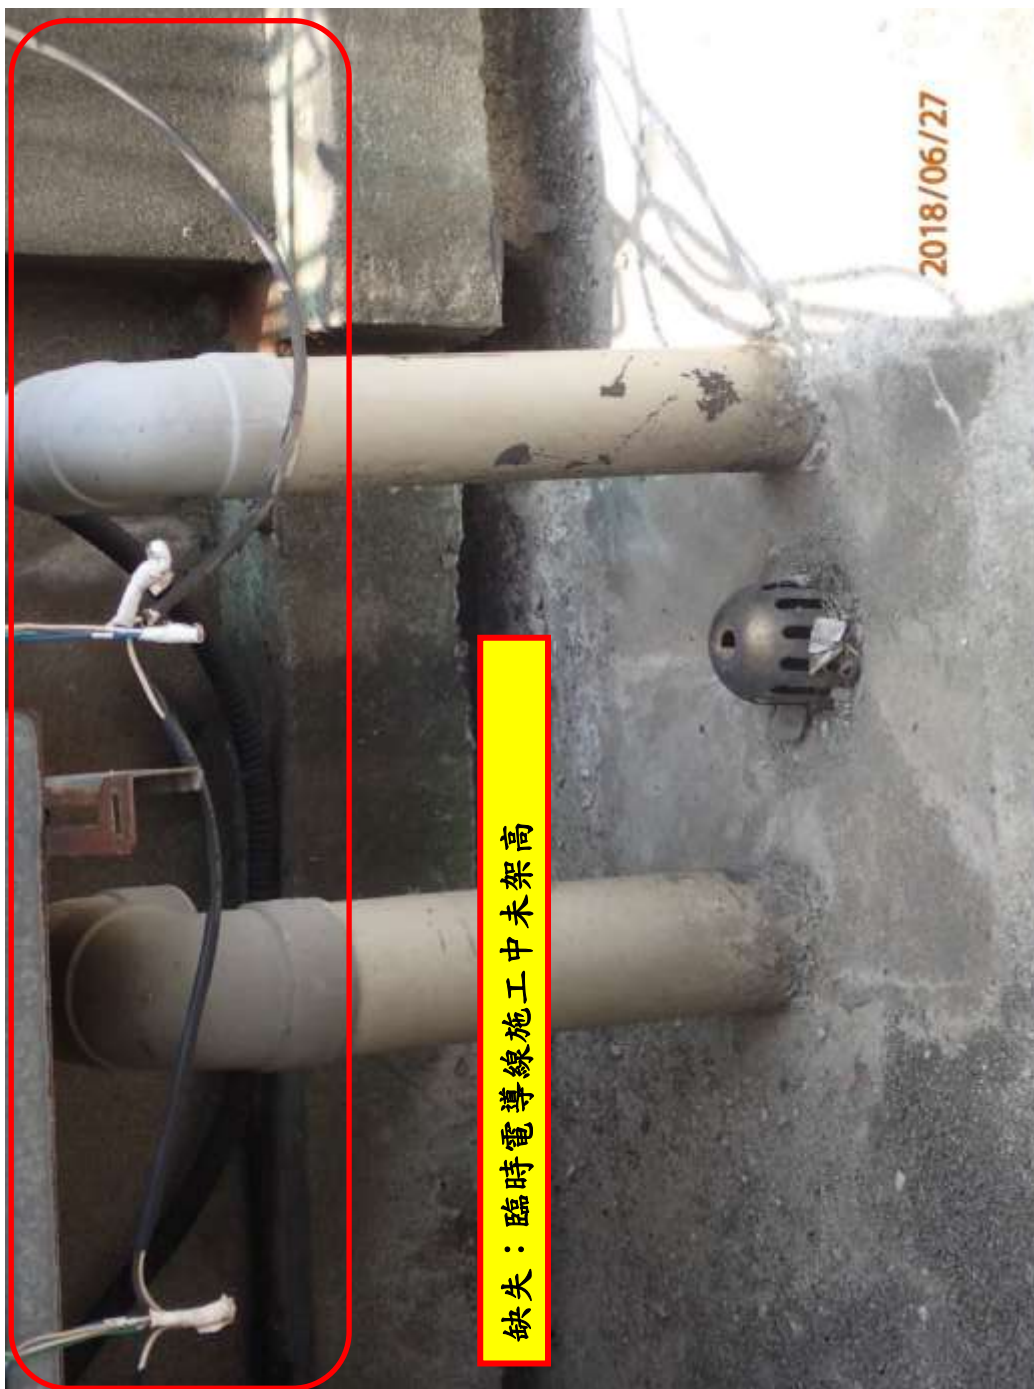
5.07.04.03  
(缺失照片)

IV.部分臨時電導線施工中未架高加防護，易遭損毀感電及影響動線。

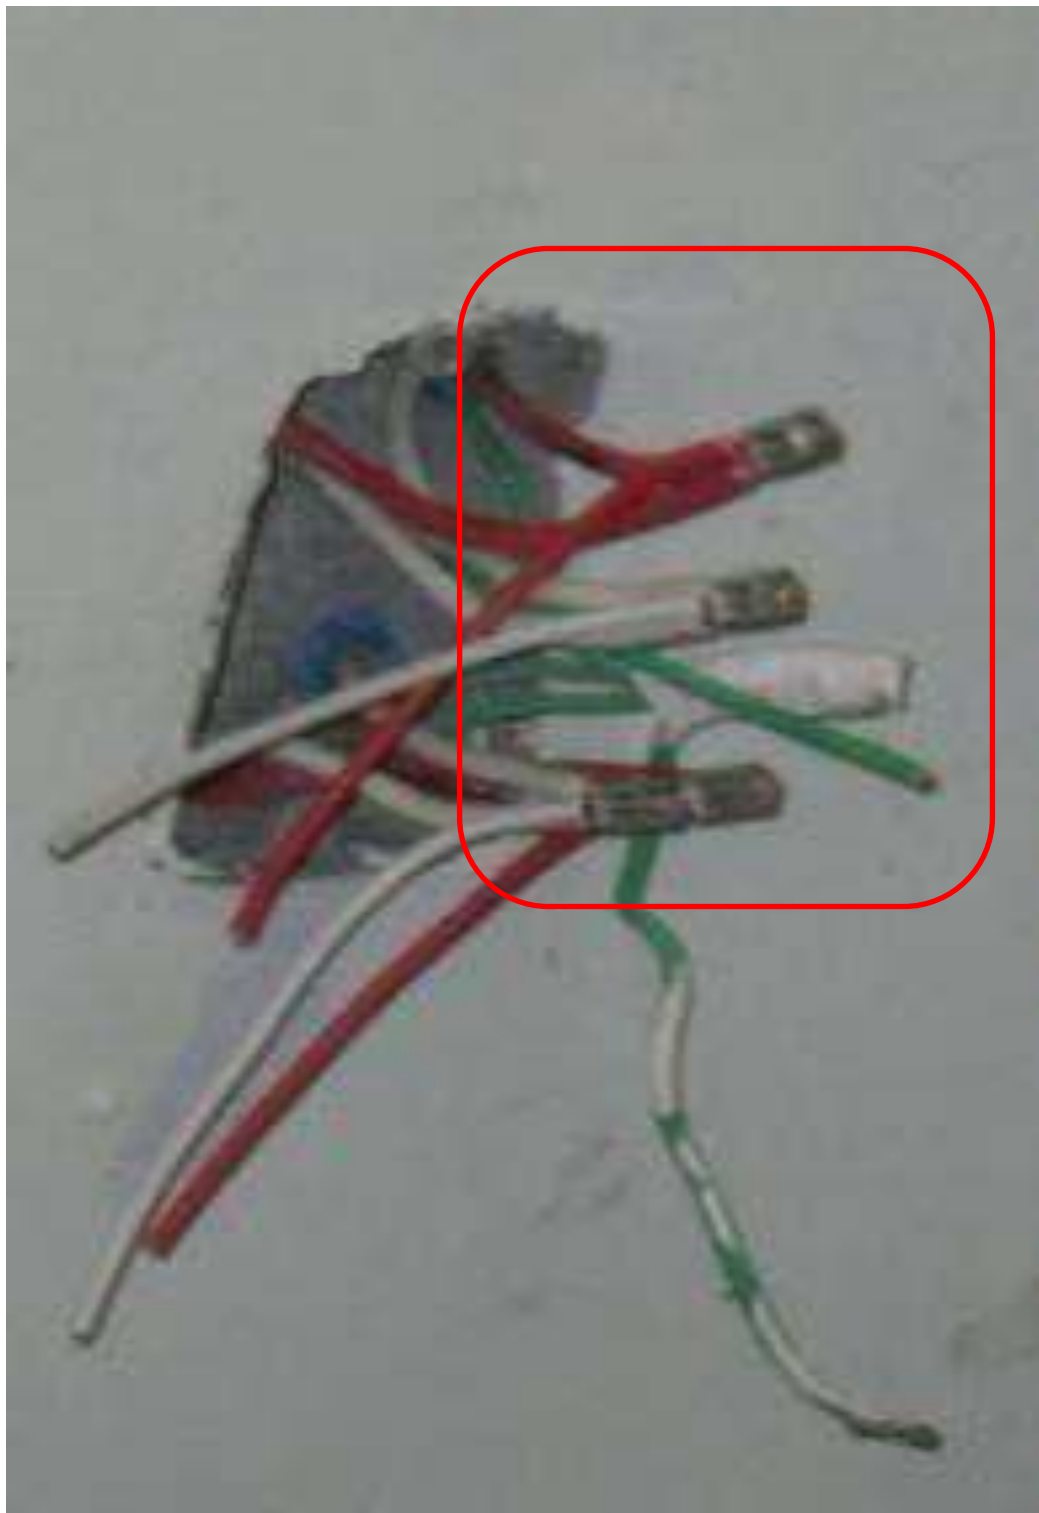
5.07.04.03  
(缺失照片)

V. 工地現場已完成配設之各式電線電纜線頭，應使用絕緣膠帶作絕緣保護。

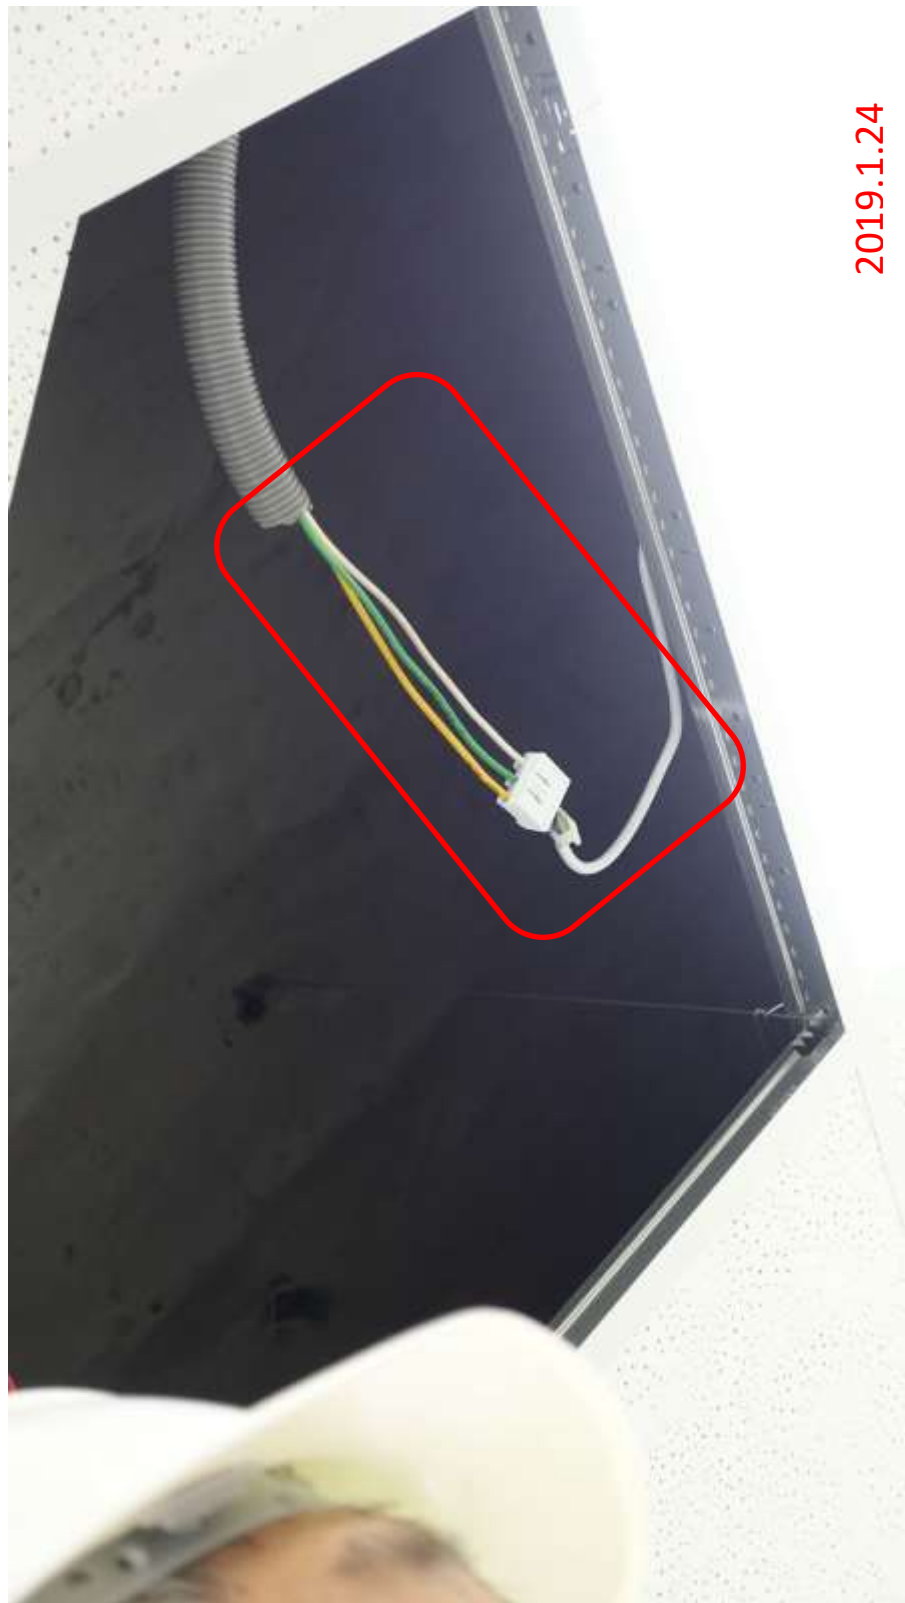
5.07.04.03

(2)部分電線施工中未加防護，PVC 絕緣電導線之保護層易遭損毀（含新設及舊有線路之線頭裸露、導線未分開並施以施絕緣包紮）。

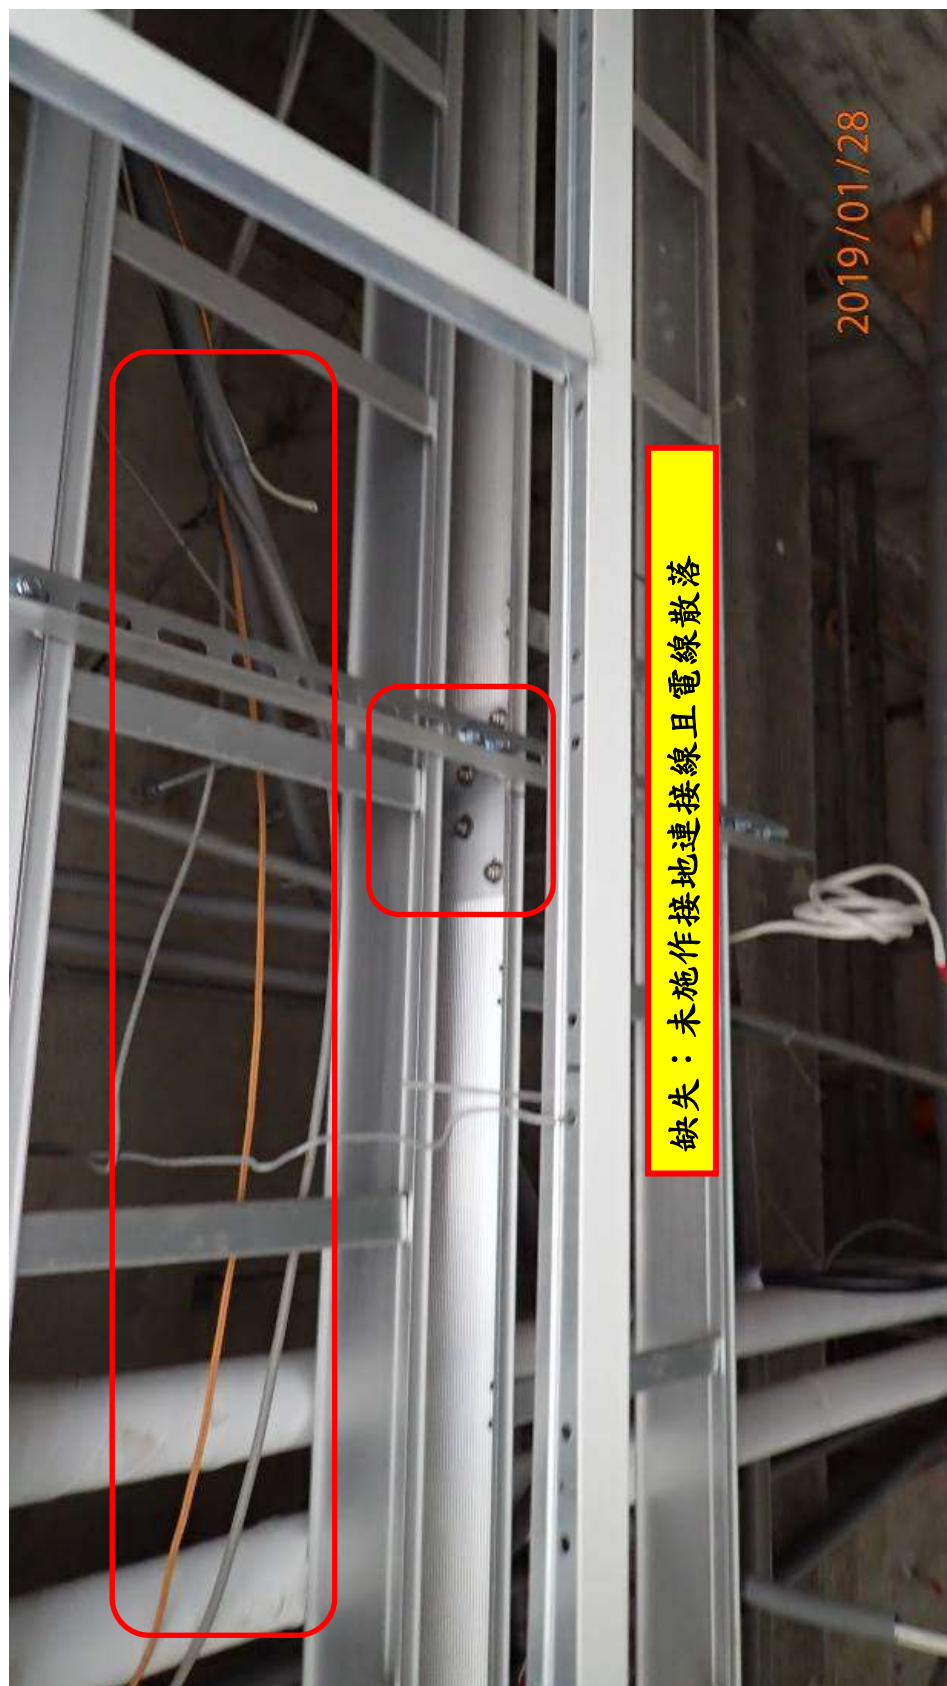
5.07.04.03  
(缺失照片)

(3)部分電纜架銜接處，未依規範施作接地連接線；工地現場已完成佈放之各式電線電纜線頭，應使用膠帶封頭保護。

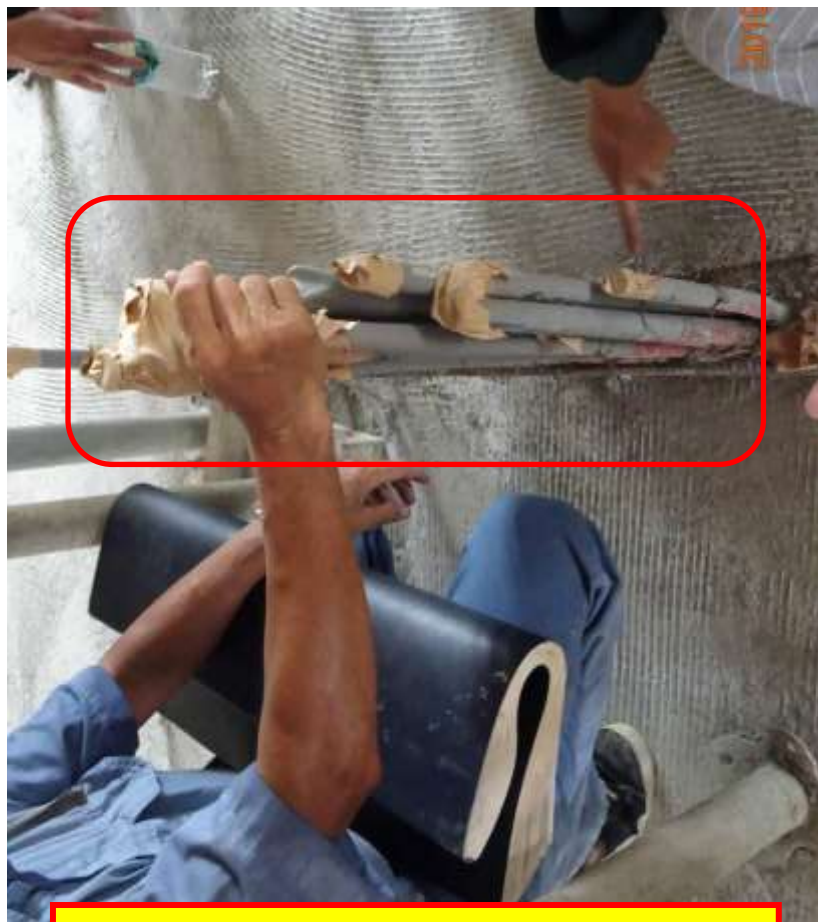
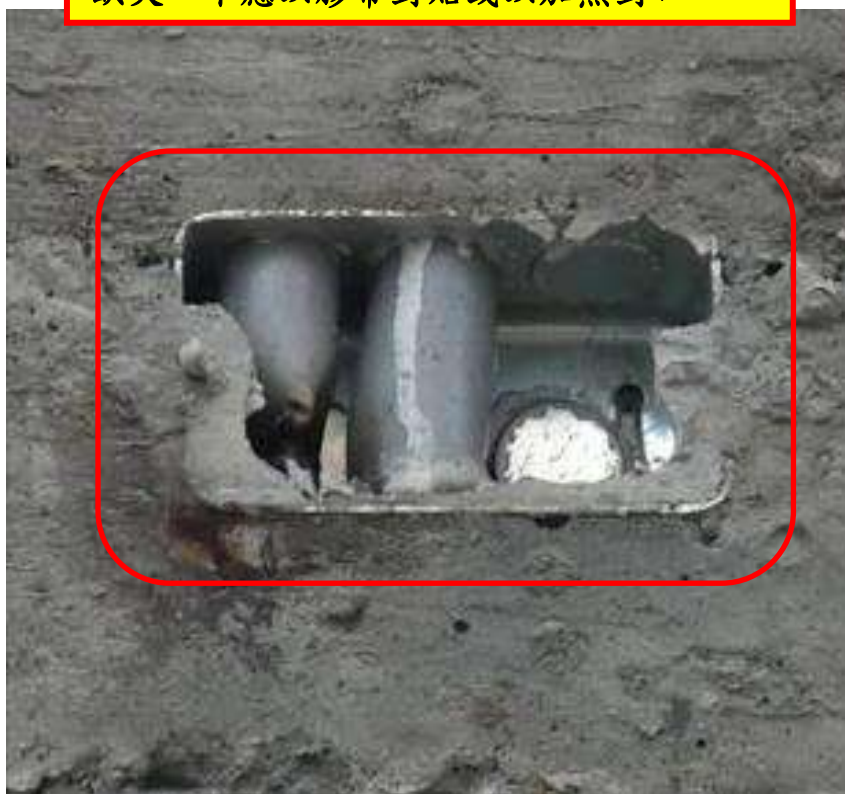
5.07.04.03

(4)管路施工中，未加護蓋保護；且預埋之電管應避免以膠帶封貼或加熱方式封口，尤其在出線盒內。

缺失：不應以膠帶封貼或以加熱封口

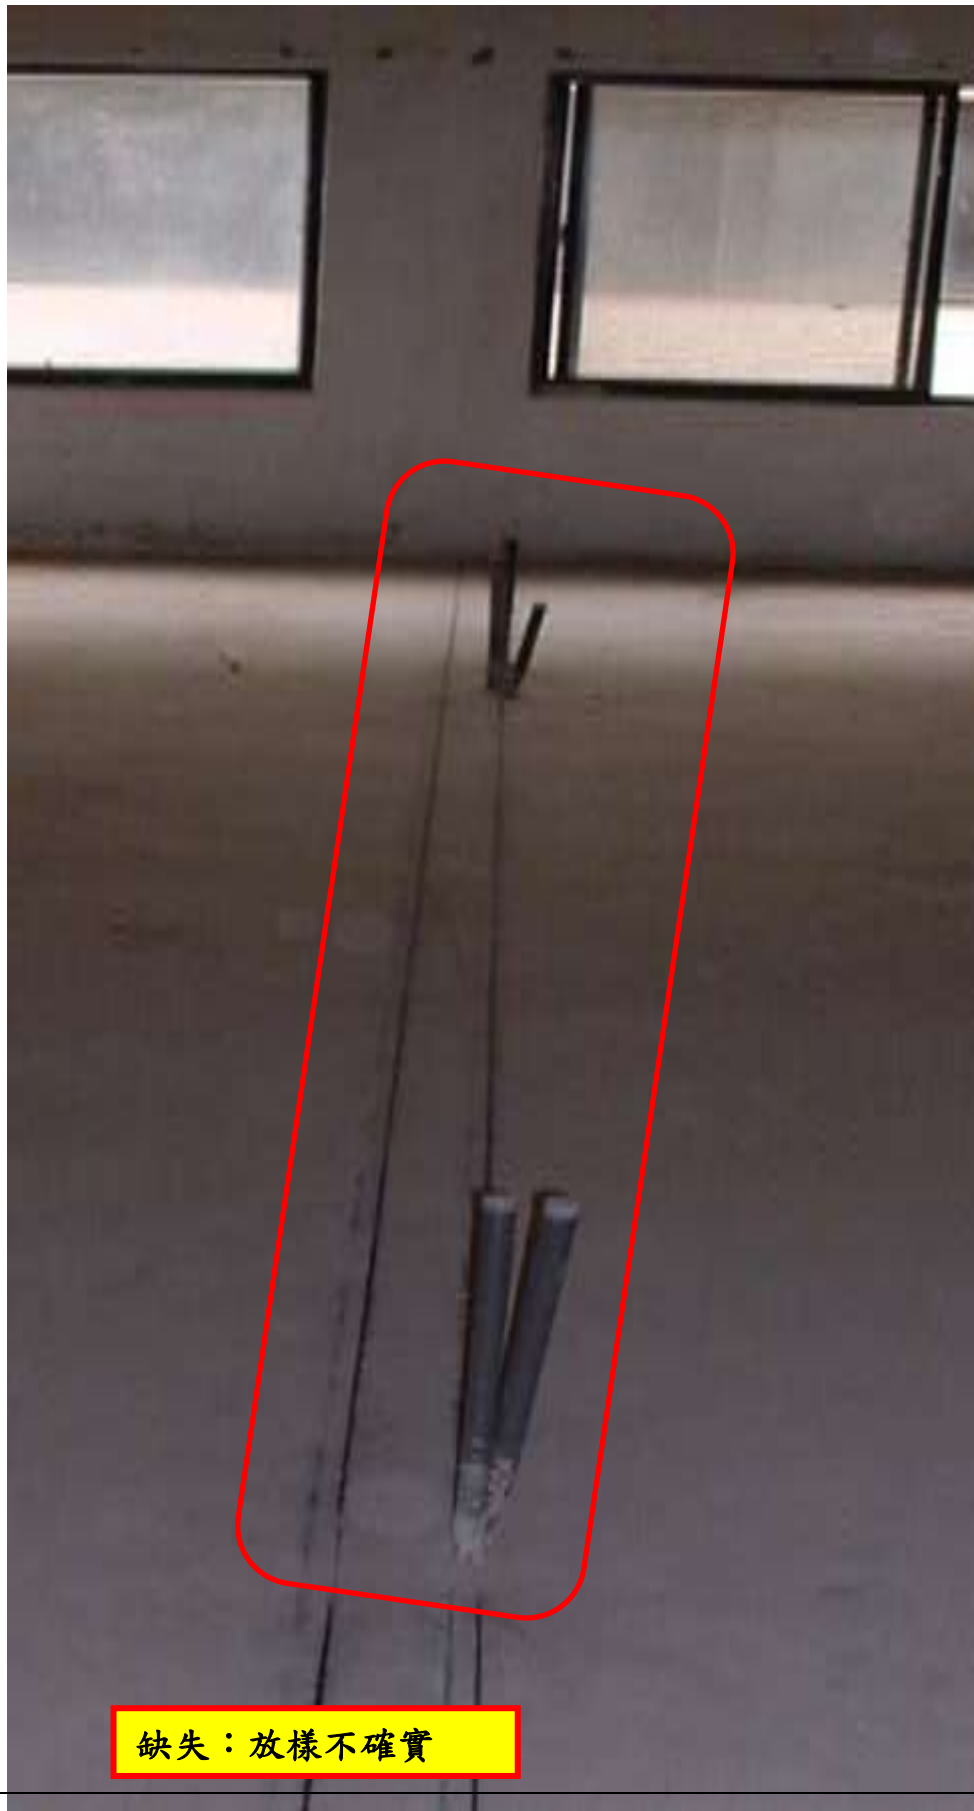
(5)隔間牆預埋 PVC 電管，放樣未確實，有錯位現象。

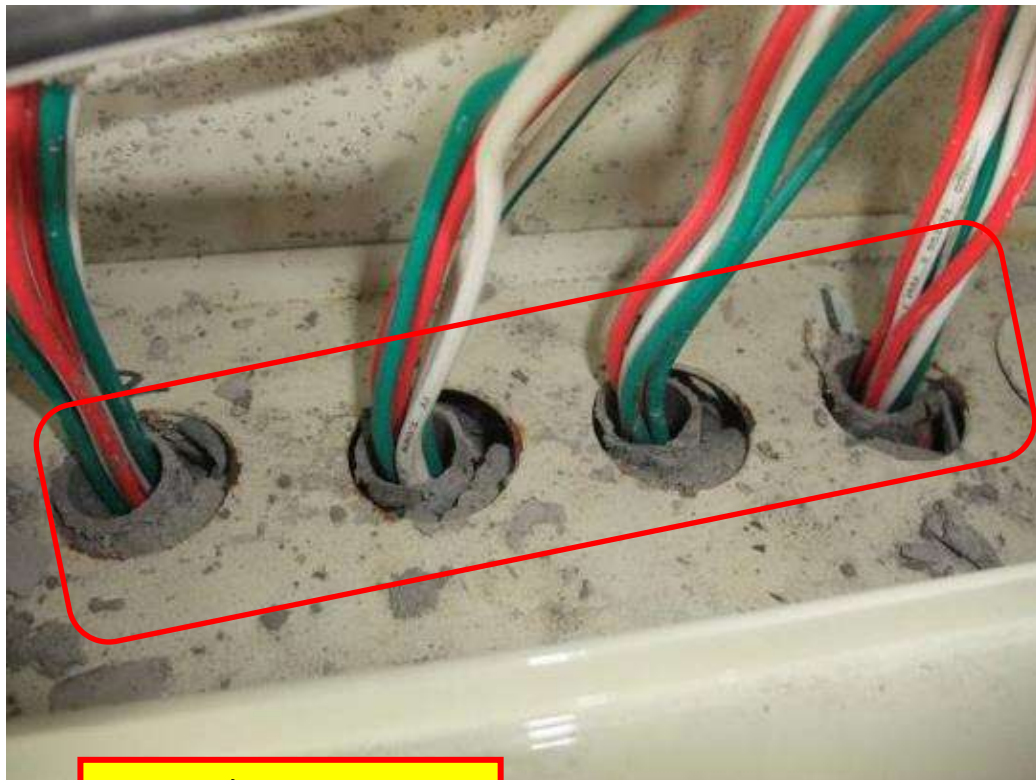
5.07.04.04  
(缺失照片)

(1)部分管路出口或與出線匣連接處，未依規範設置喇叭口。

**缺失：未設置喇叭口**

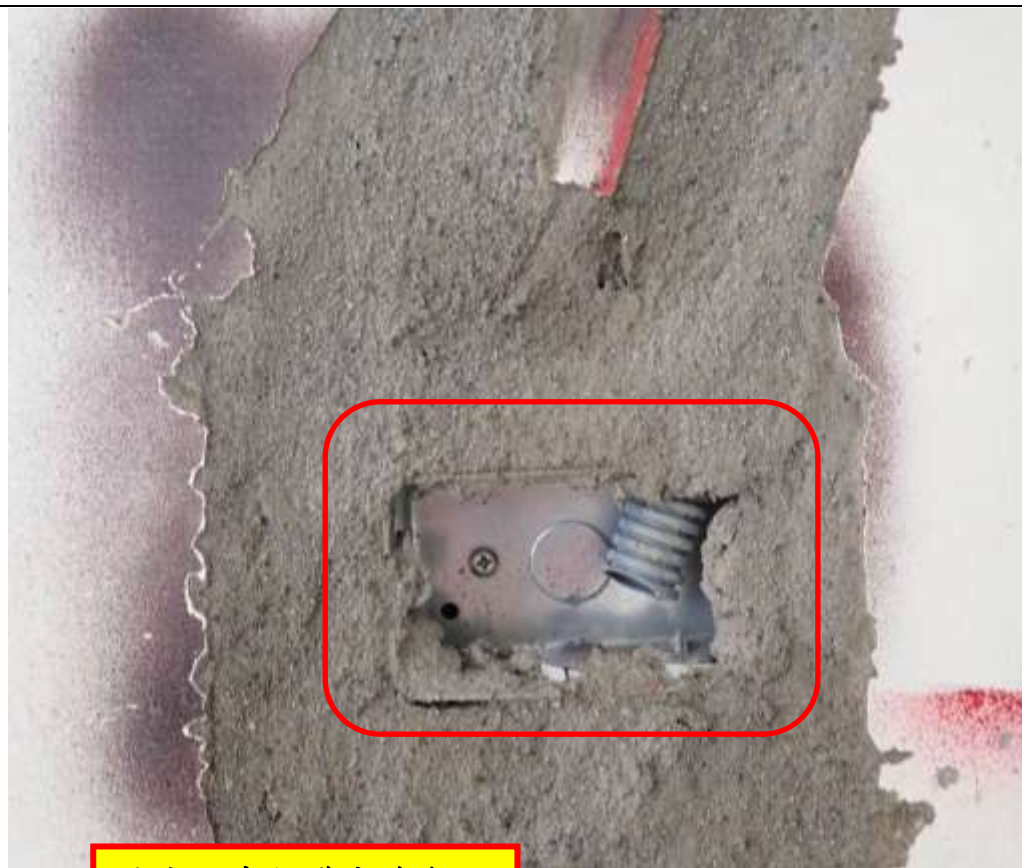
5.07.04.04  
(缺失照片)

(2)出線盒埋設後未加防護，遭混凝土渣填塞及銹蝕等。

缺失：未保護出線盒

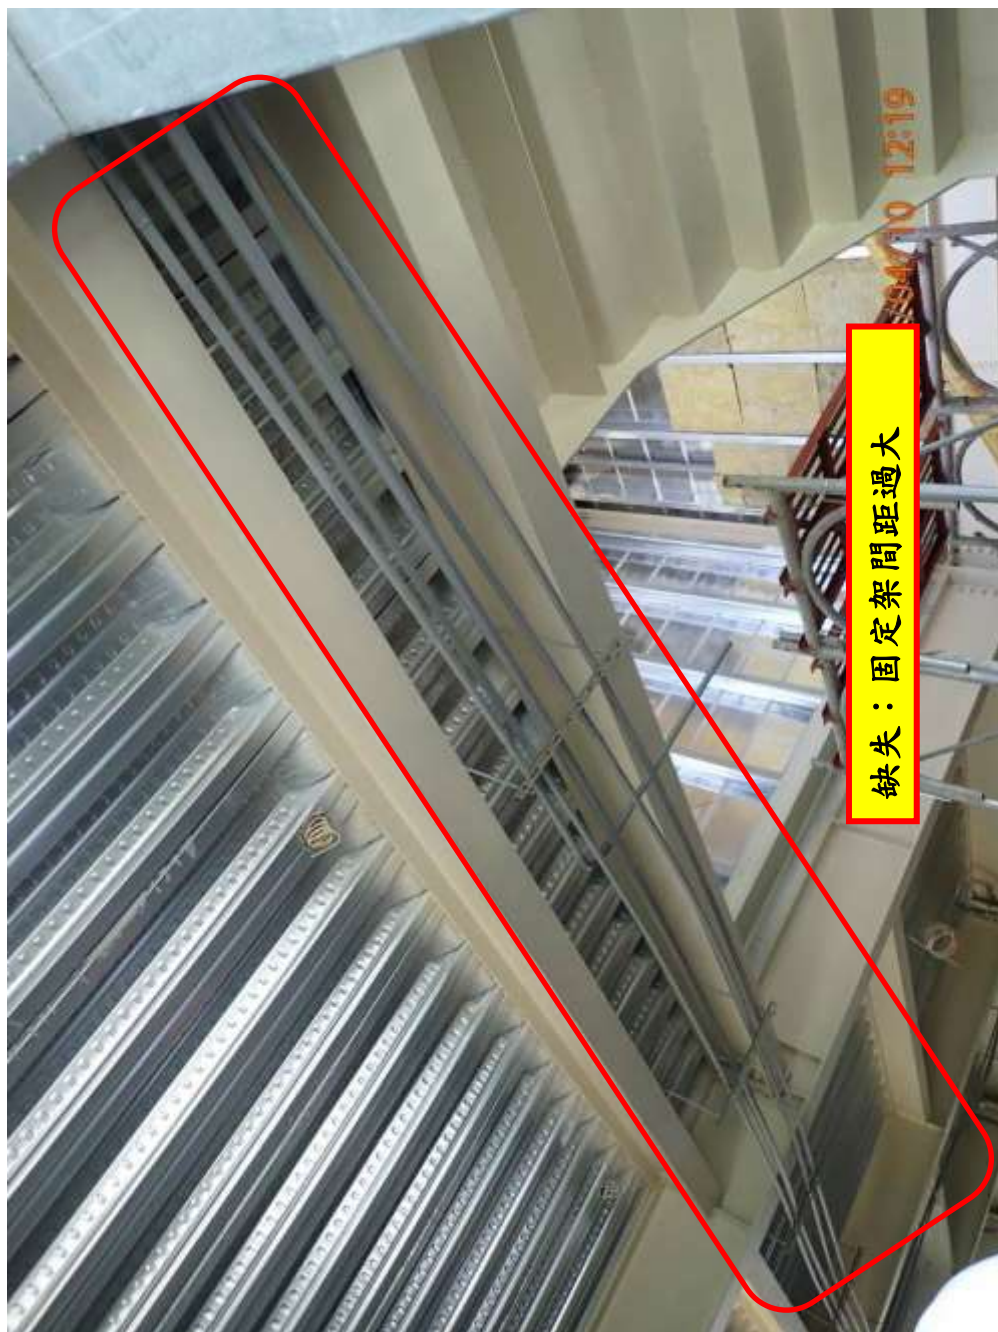
5.07.04.08  
(缺失照片)

(1)天花板內諸多導線管、導線管轉折處未固定，或固定架間距過大，亦有不同種類管線交錯未保持適當距離。

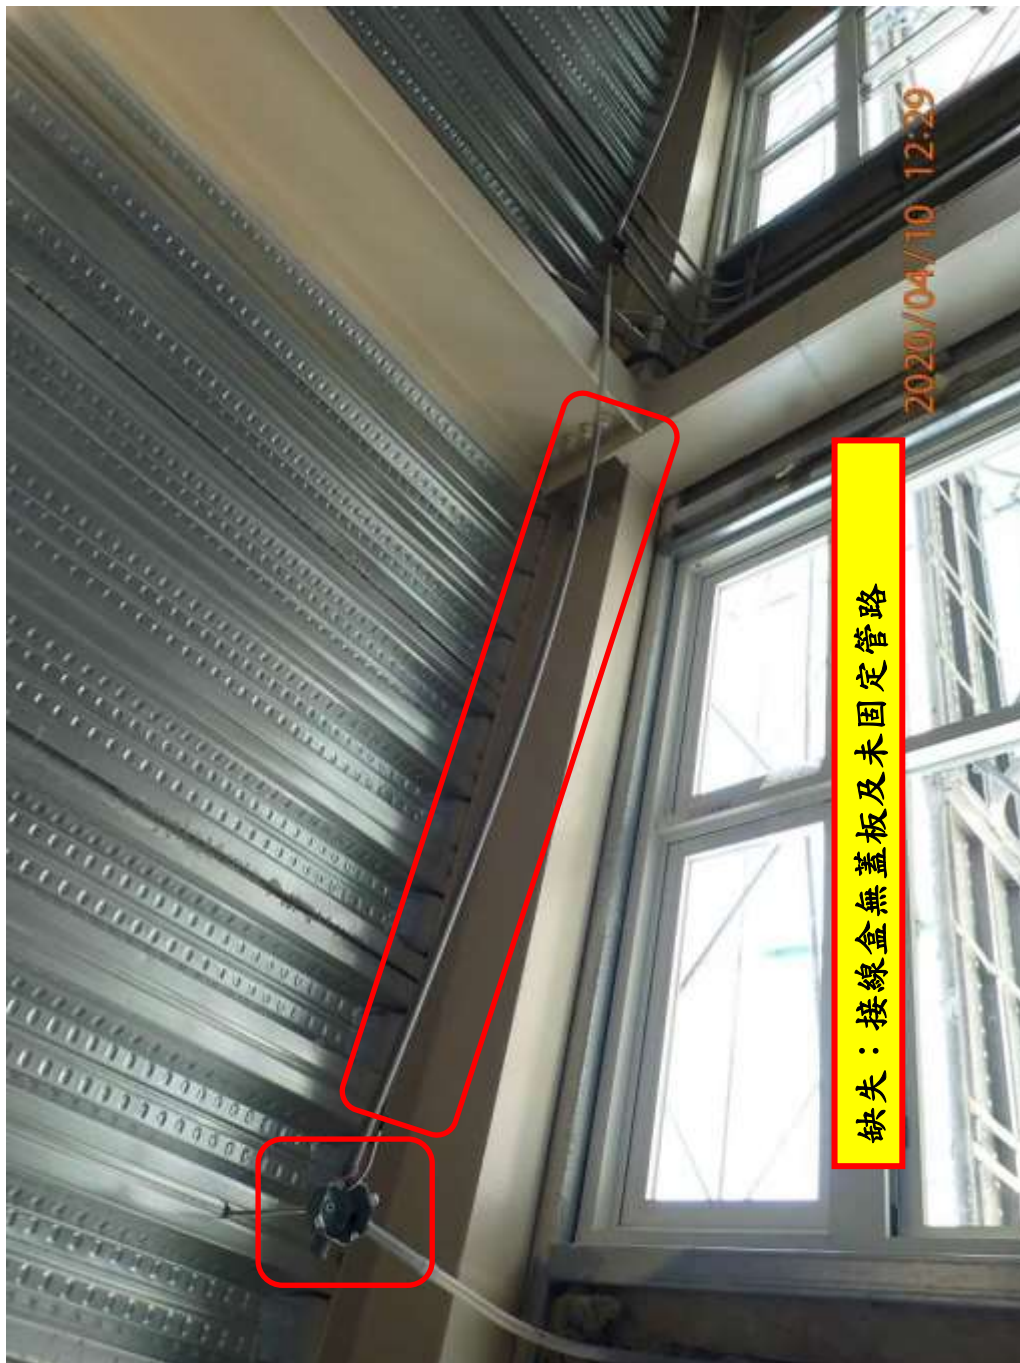
5.07.04.08  
(缺失照片)

(2)輕鋼架天花板內部分接線盒無蓋板，且管路未固定。

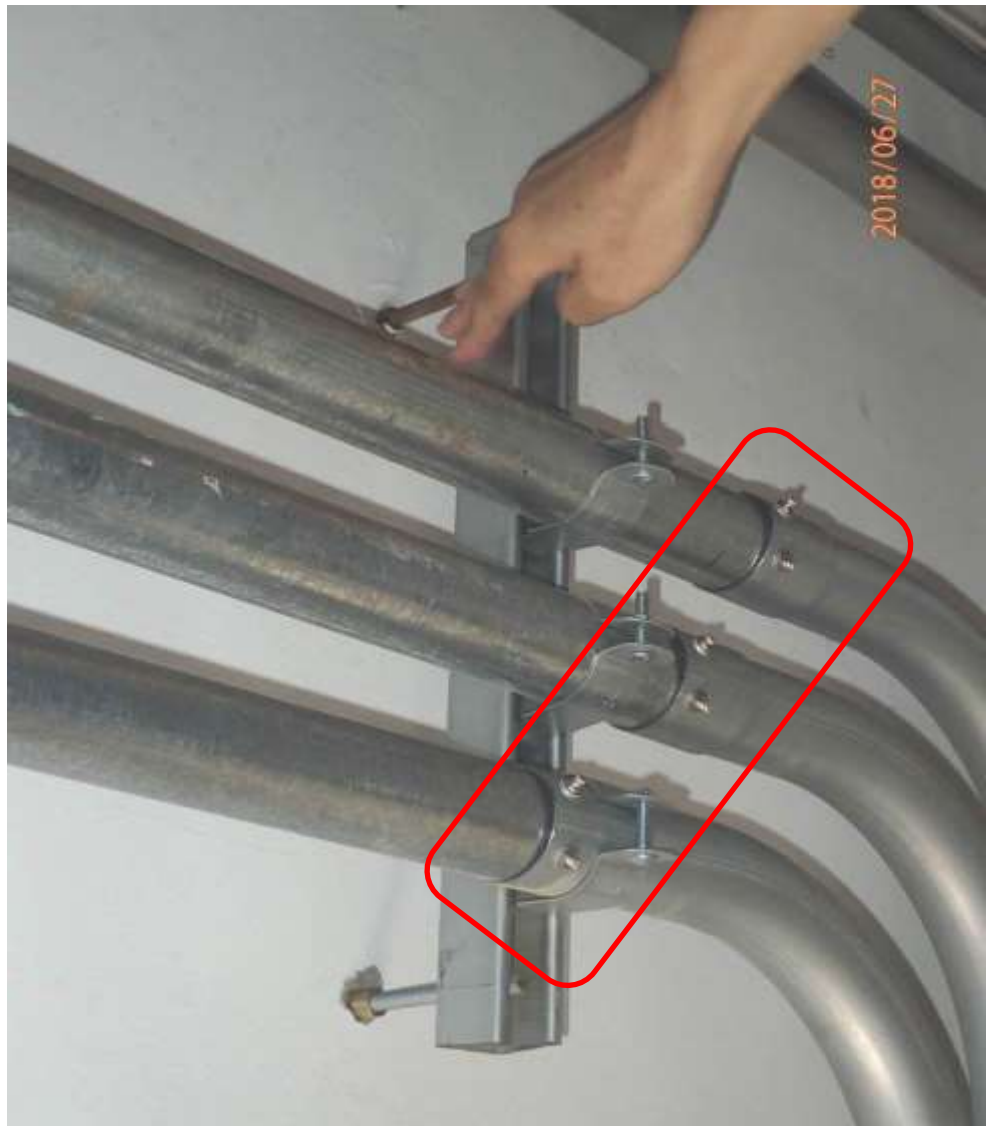
5.07.04.08  
(缺失照片)

(3)部分 EMT 管之扭斷螺絲未鎖斷 (鎖固)。

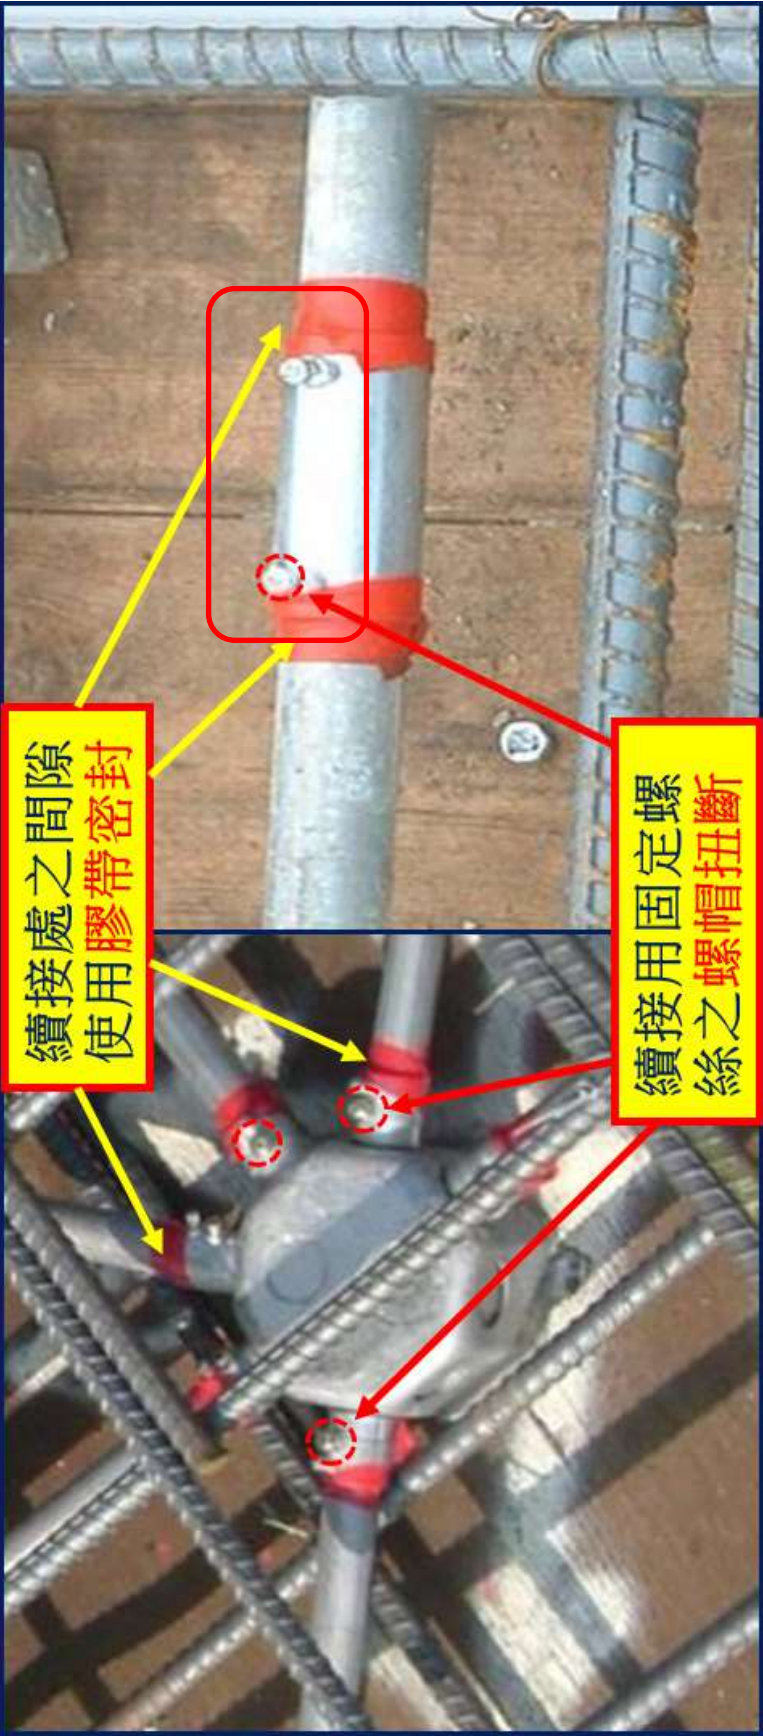
3	5.07.04.08 (正確照片)

<p>續接處之間隙 使用膠帶密封</p> <p>續接用固定螺 絲之螺帽扭斷</p>
---	----------------------	---

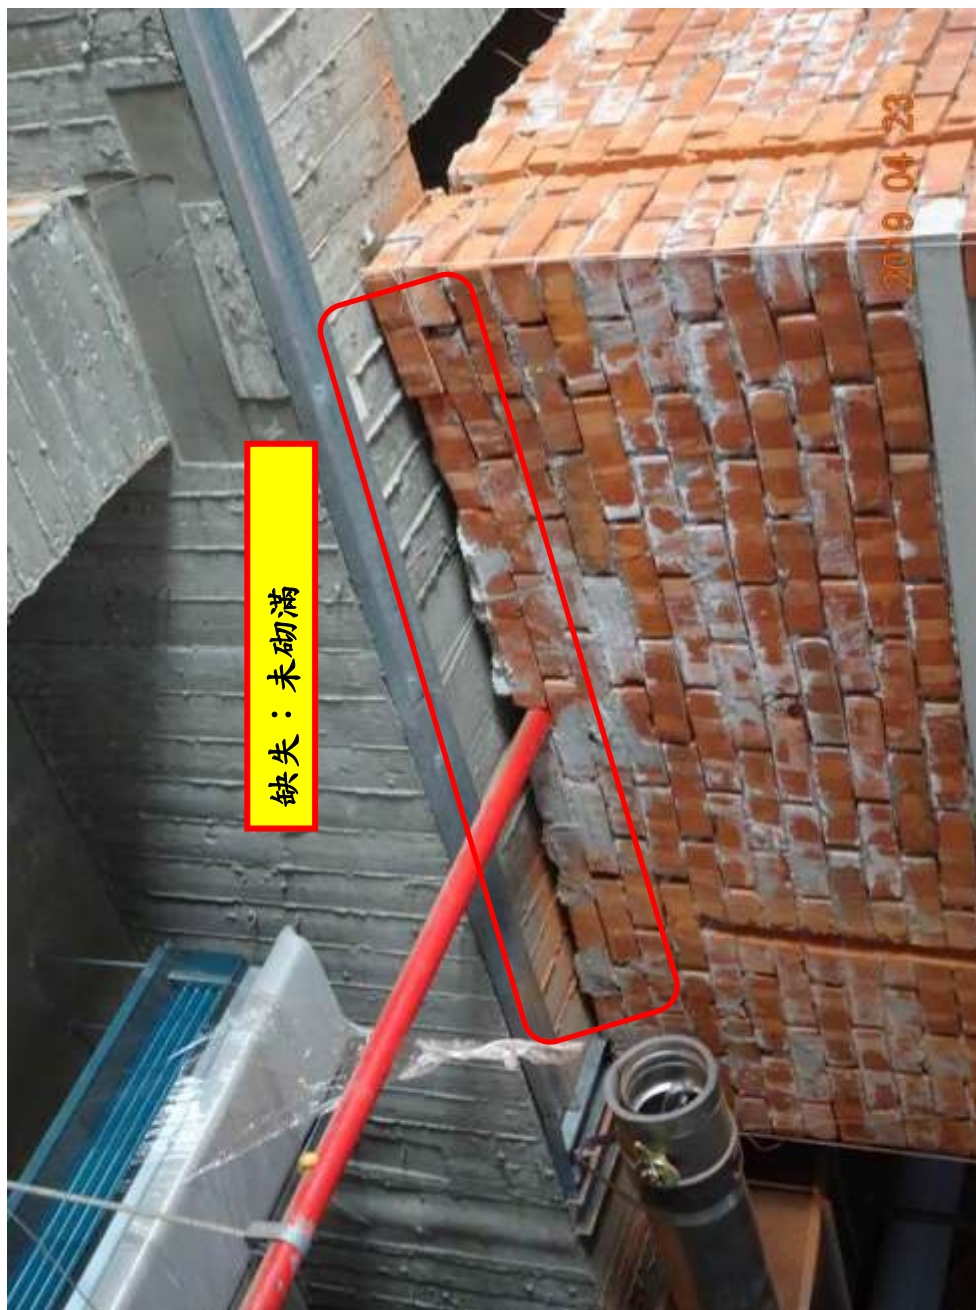
5.07.04.14  
(缺失照片)

管路穿越隔間於天花板上方需檢討是否已跨防火區隔，建議滿砌為宜。

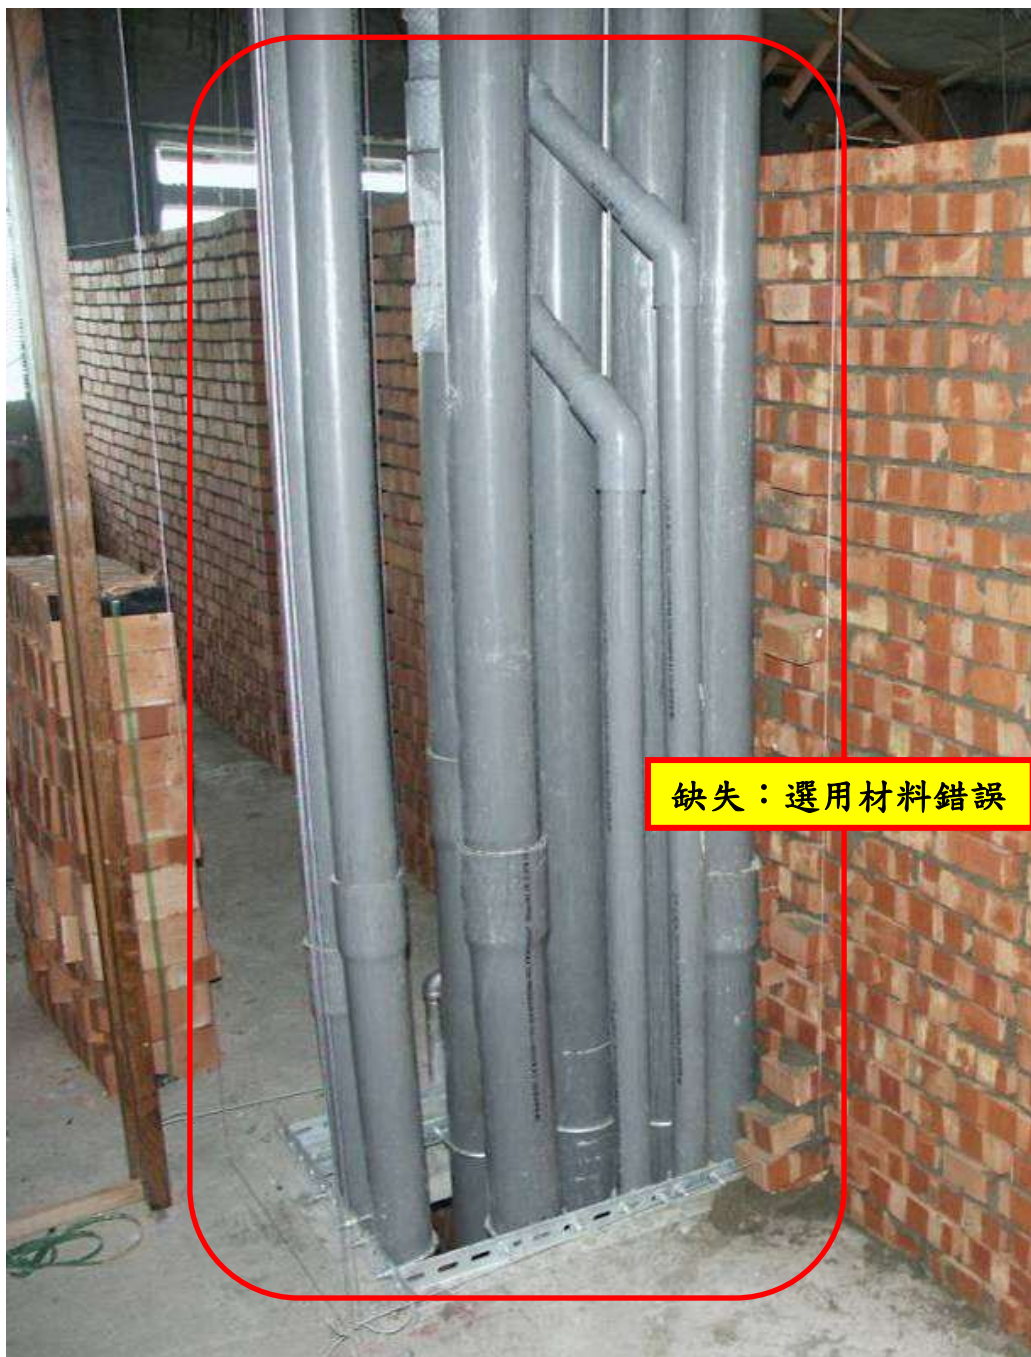
5.07.05.04  
(缺失照片)

(1)部分污排水管材未依契約規定採用橘紅色，請檢討釐清。
