衛生福利部  
所屬機關(構)公共工程品質(機水電)  
常見缺失彙編

中華民國 109 年 12 月

工程施工查核小組編製

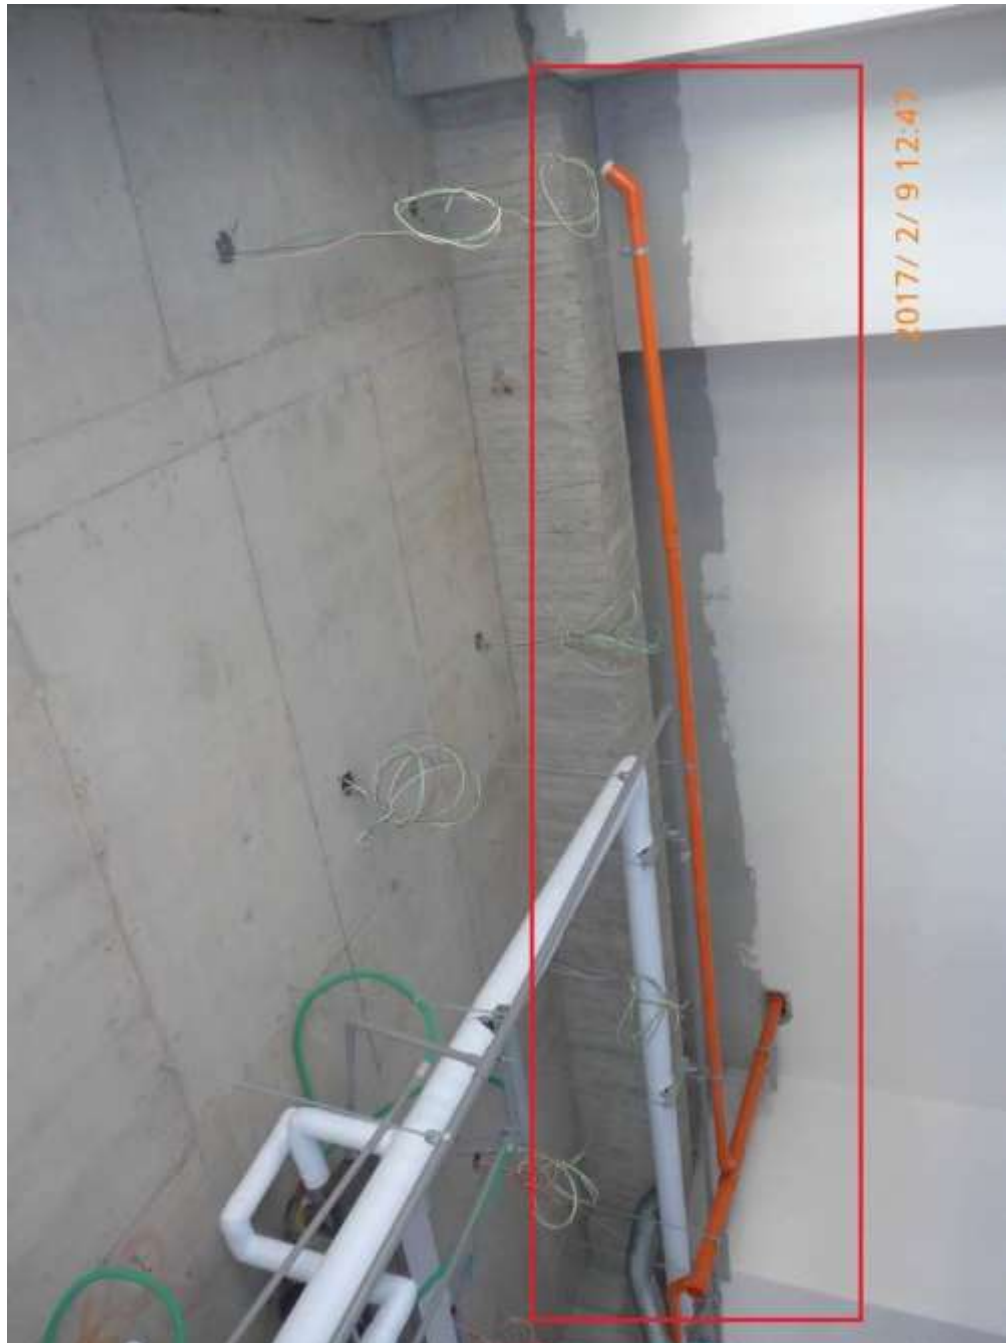
5.07.05.04  
(缺失照片)

(2)部分污排水管之坡度不良，請全面檢視調整。

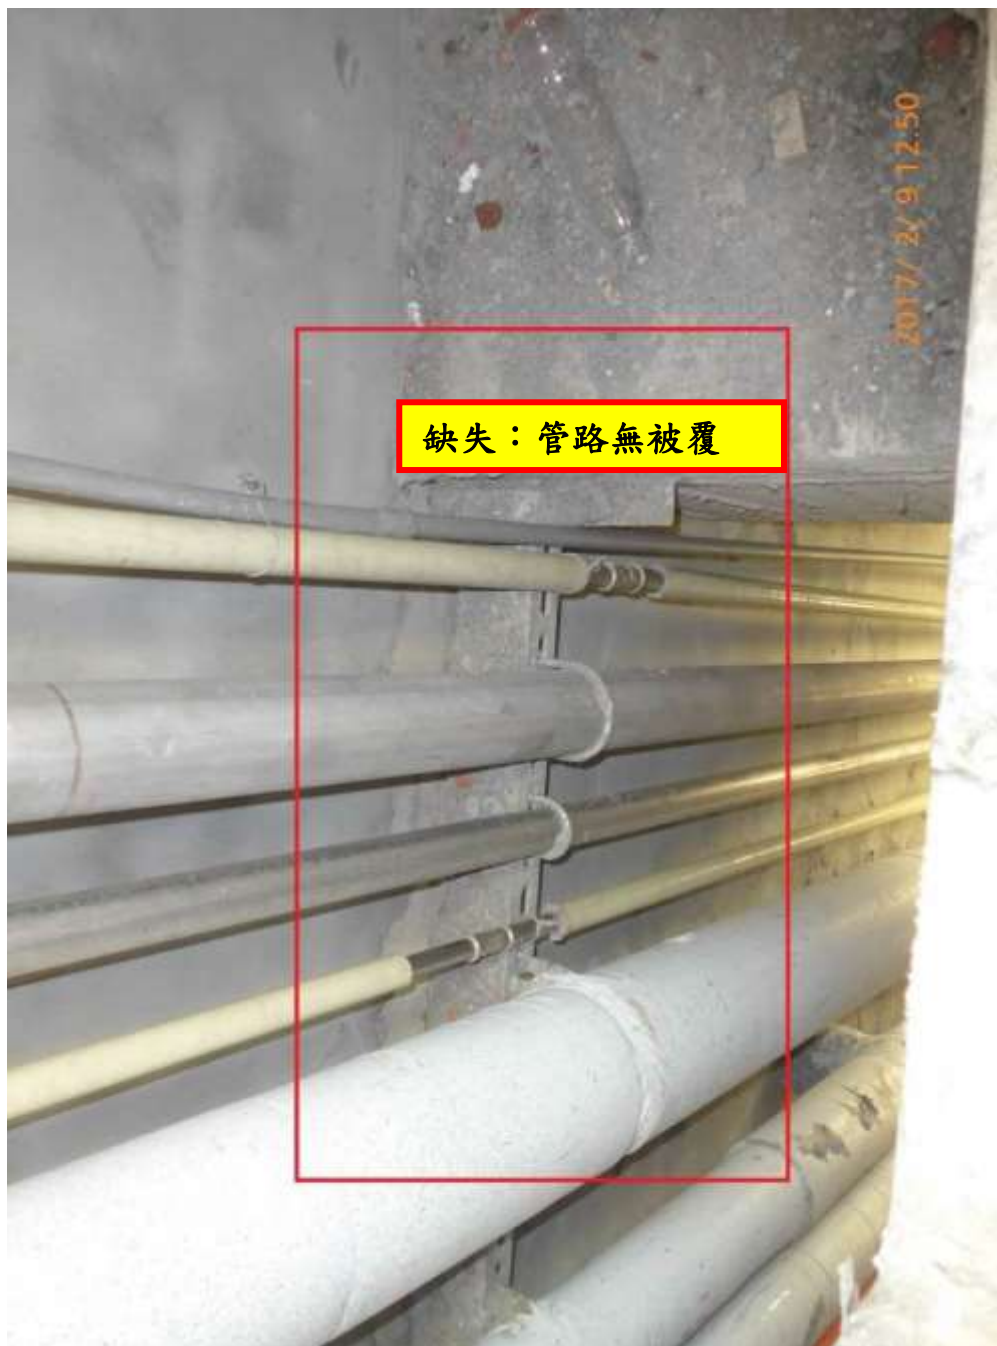
5.07.05.04  
(缺失照片)

(3)部分「被覆不銹鋼管路」之被覆層拆除後未再施以被覆，請於試水壓合格後補正。

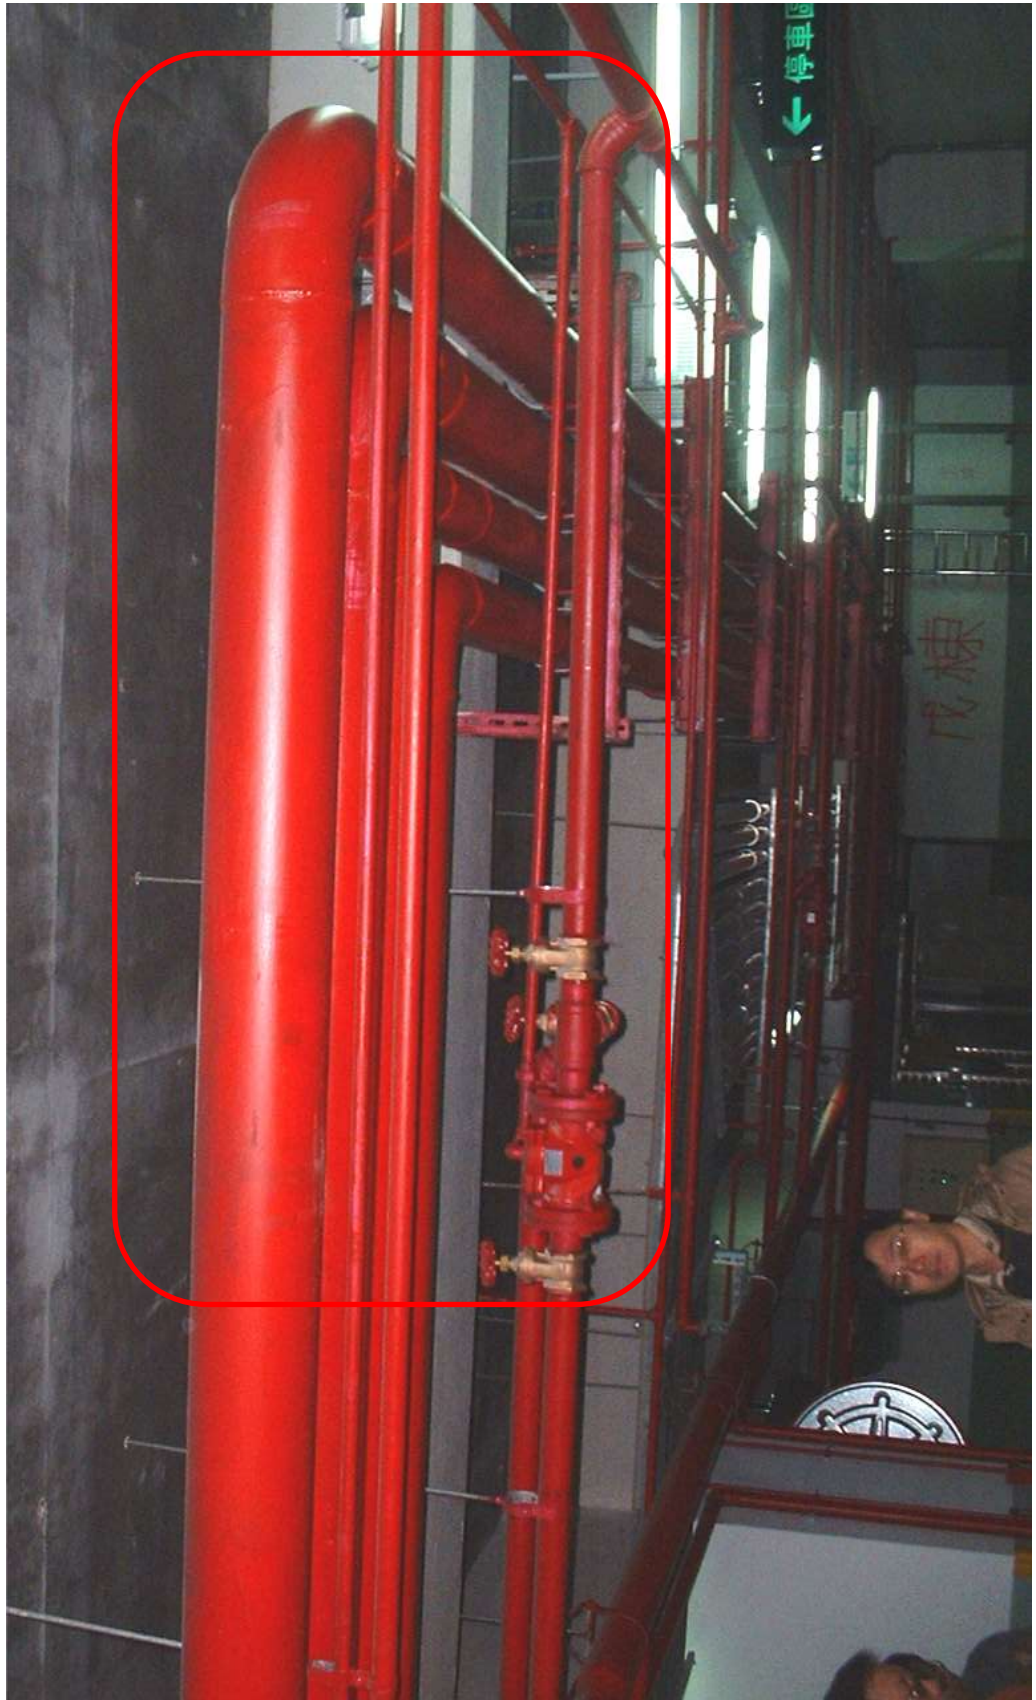
5.07.05.07

管路吊架間距需依契約規定施作，管路轉彎處之吊架需確實補強。

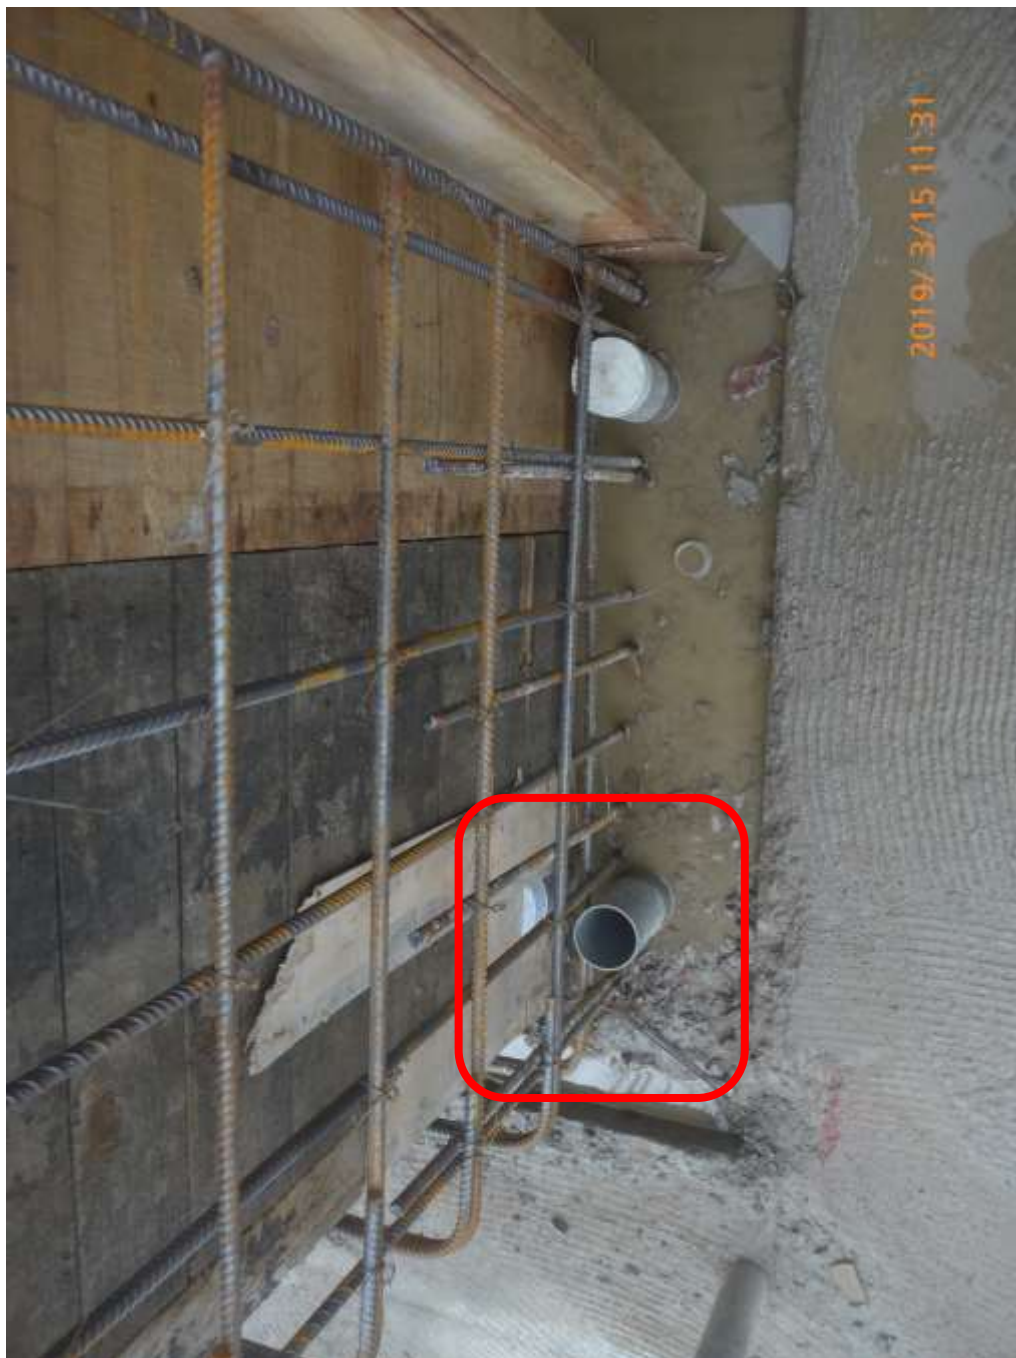
5.07.05.10  
(缺失照片)

部分管路出口未施予保護或保護之封帽遭損毀，易掉入異物造成阻塞。

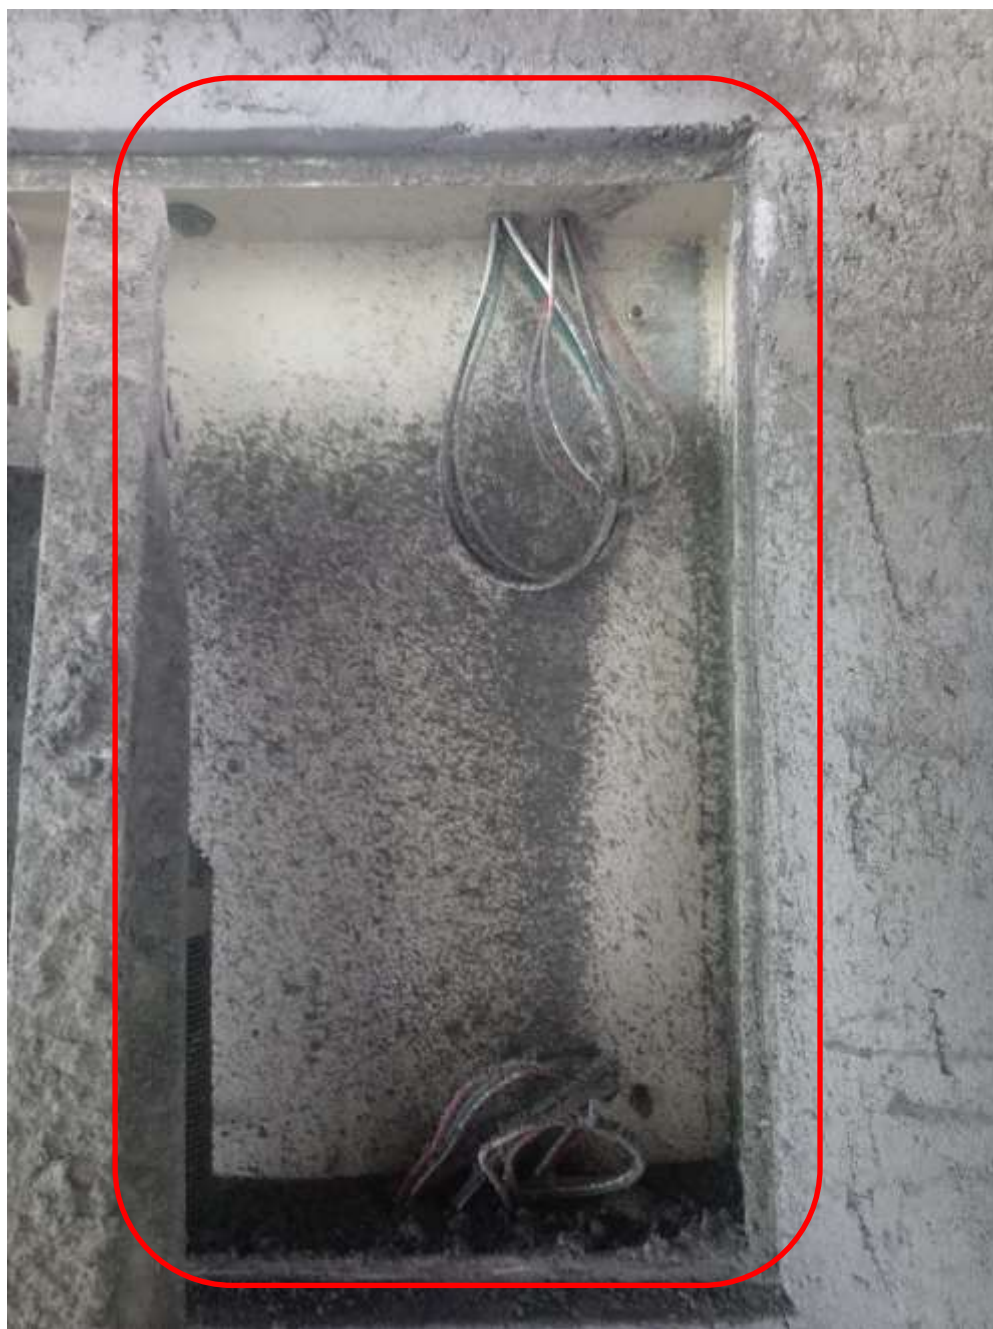
5.09.07  
(缺失照片)

工地現場既有各式管線路應做整理清除或給予必要保護。

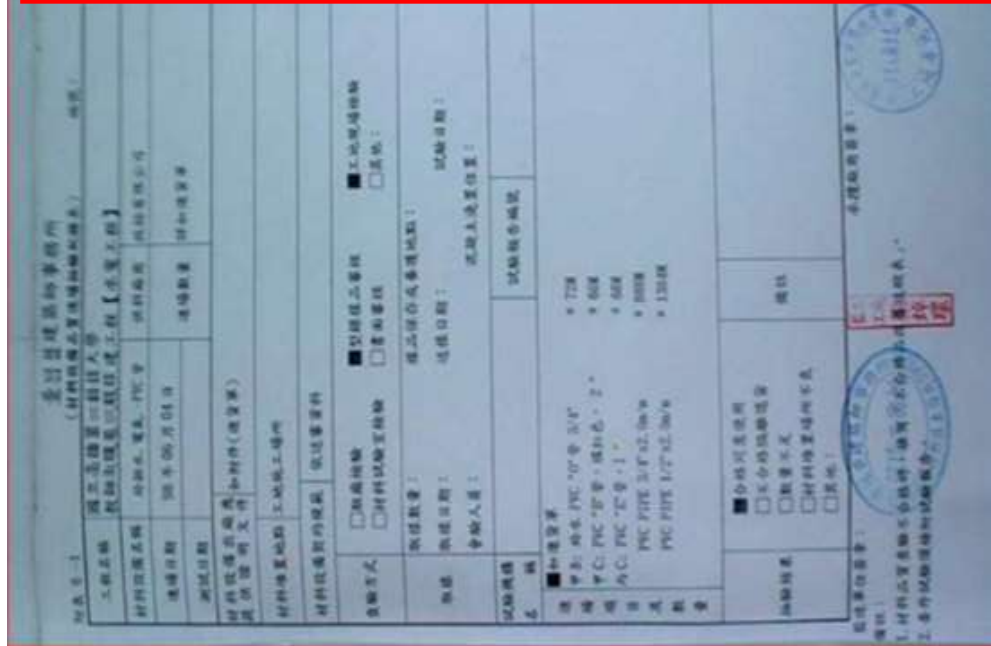
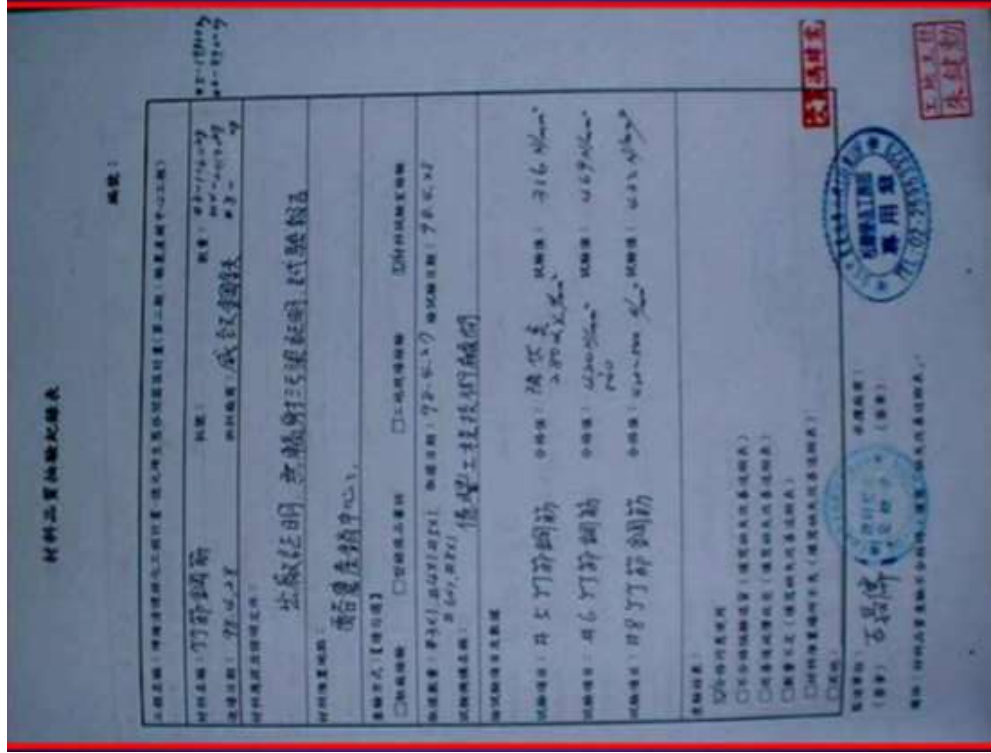
5.10.05.01  
(缺失照片)

各項材料送審所附檢/試驗報告，監造人員、廠商品管人員均未判讀並簽名。

缺失：以蓋章取代簽名，僅記錄量測數據未做專業判讀。

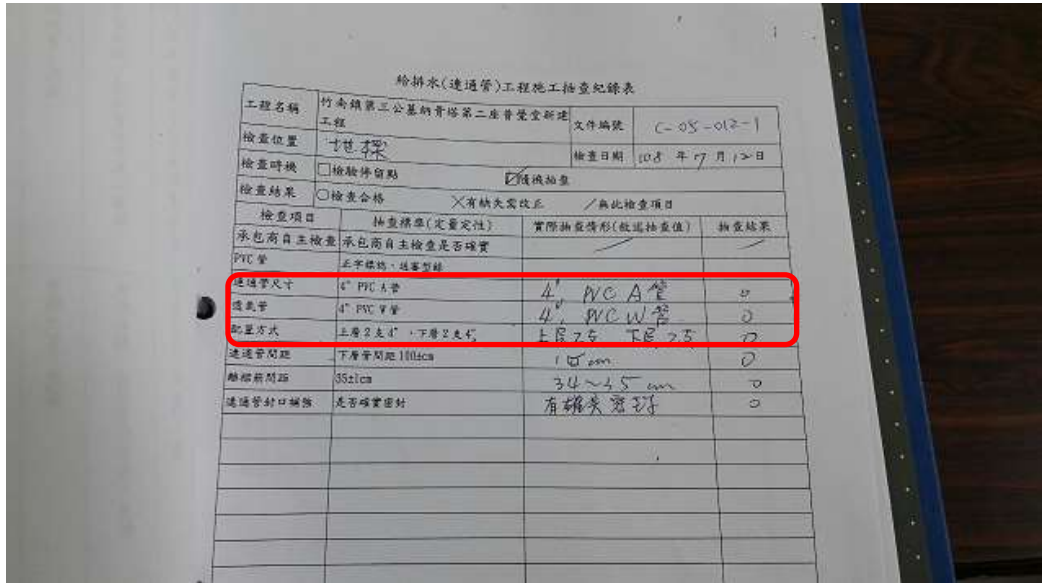
5.10.05.03

各項材料設備進場查驗紀錄，均未填記材料查驗合格值及材料進場查驗實際測量值。

缺失:通氣管應為 A 管，聯通管應為 W 管(資料錯誤)。

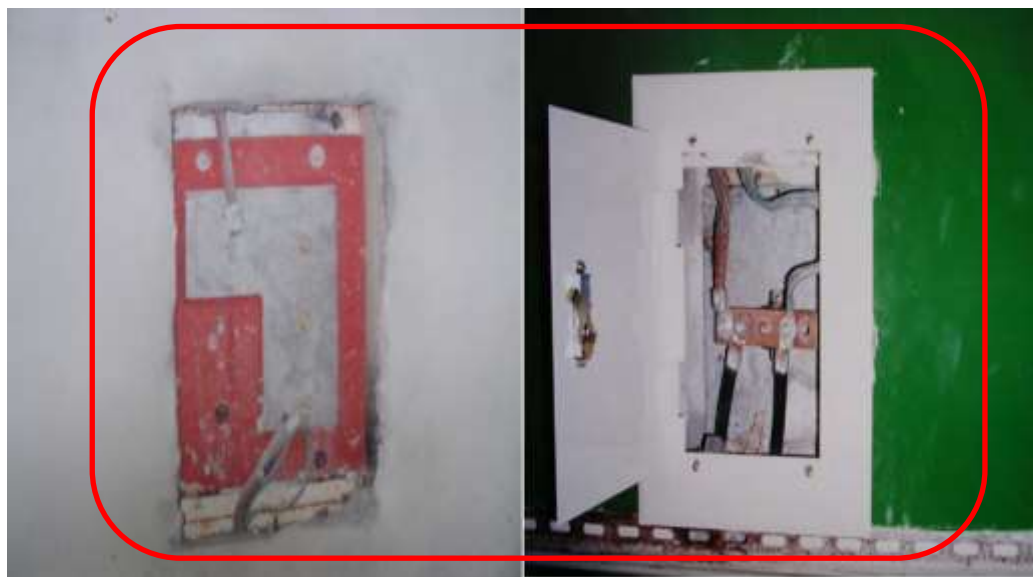
5.10.07.02  
(缺失照片)

(2)接地電阻測試箱及接地線未依規定施作。

接地電阻測試箱施作**缺失**照片

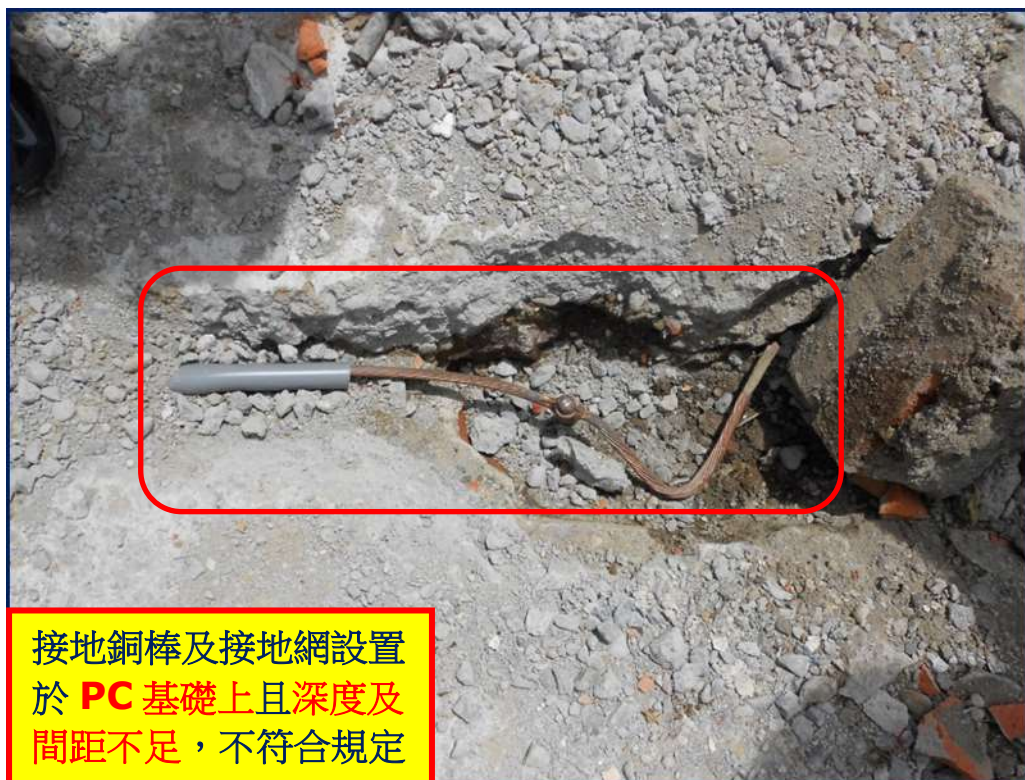
接地銅棒及接地網設置  
於 **PC** 基礎上且深度及  
間距不足，不符合規定

接地系統施工**缺失**照片

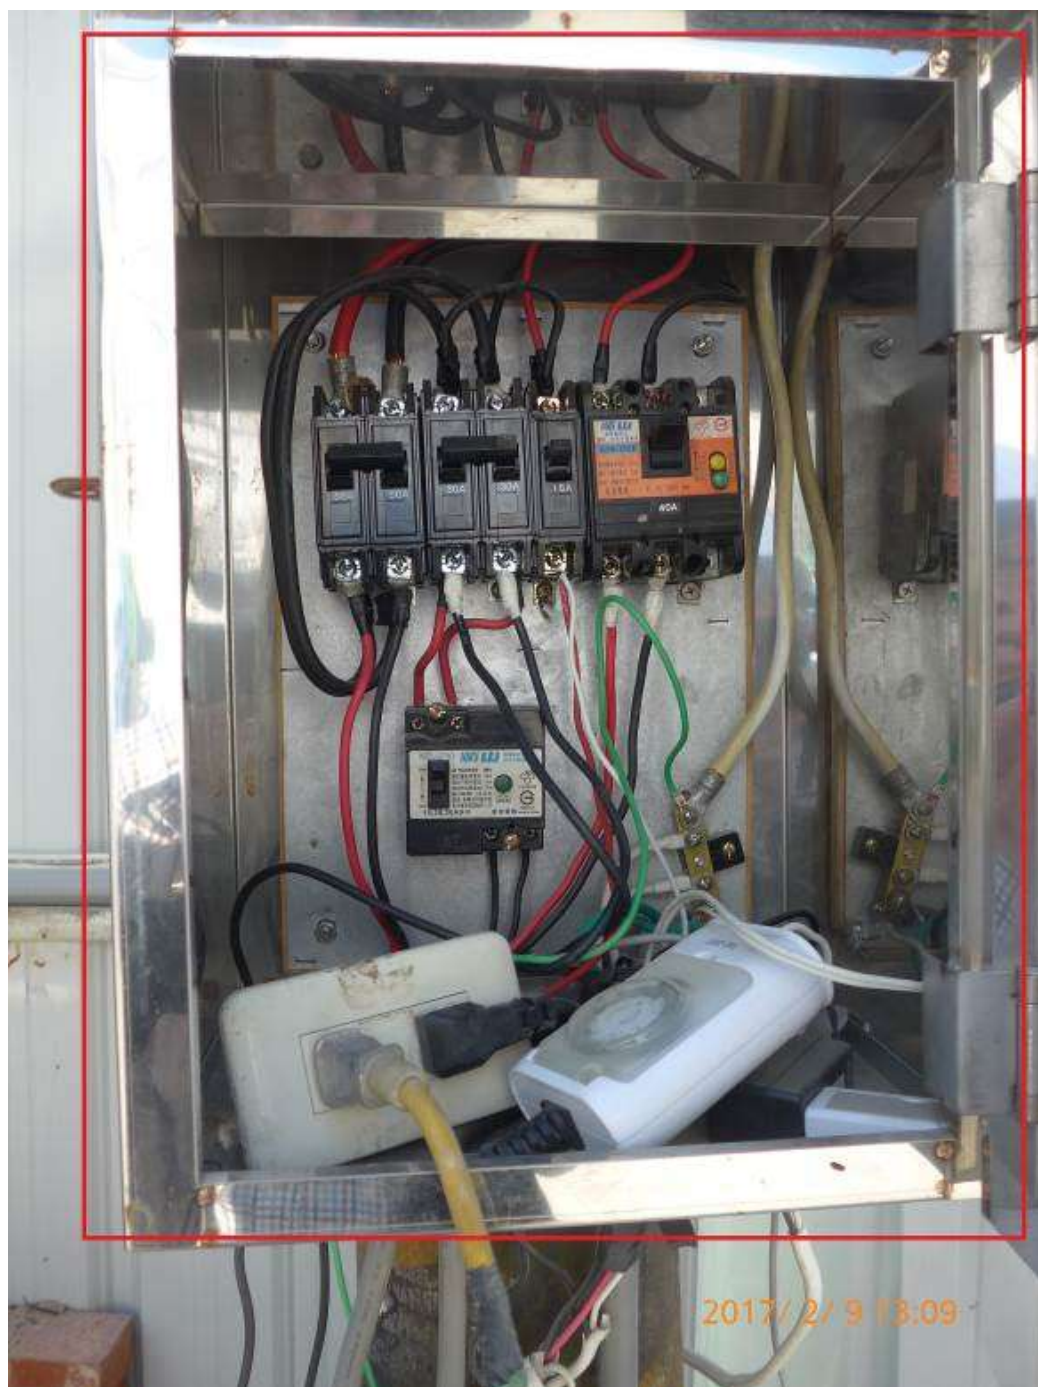
5.14.03.01  
(缺失照片)

臨時用電設備之電線未防護相關缺失項目：

- (1)未使用**符合規格**之電源線，部分電源線破損未更換。
- (2)部分開關箱未控管，面板開啟且無中隔板致裸露導電體。

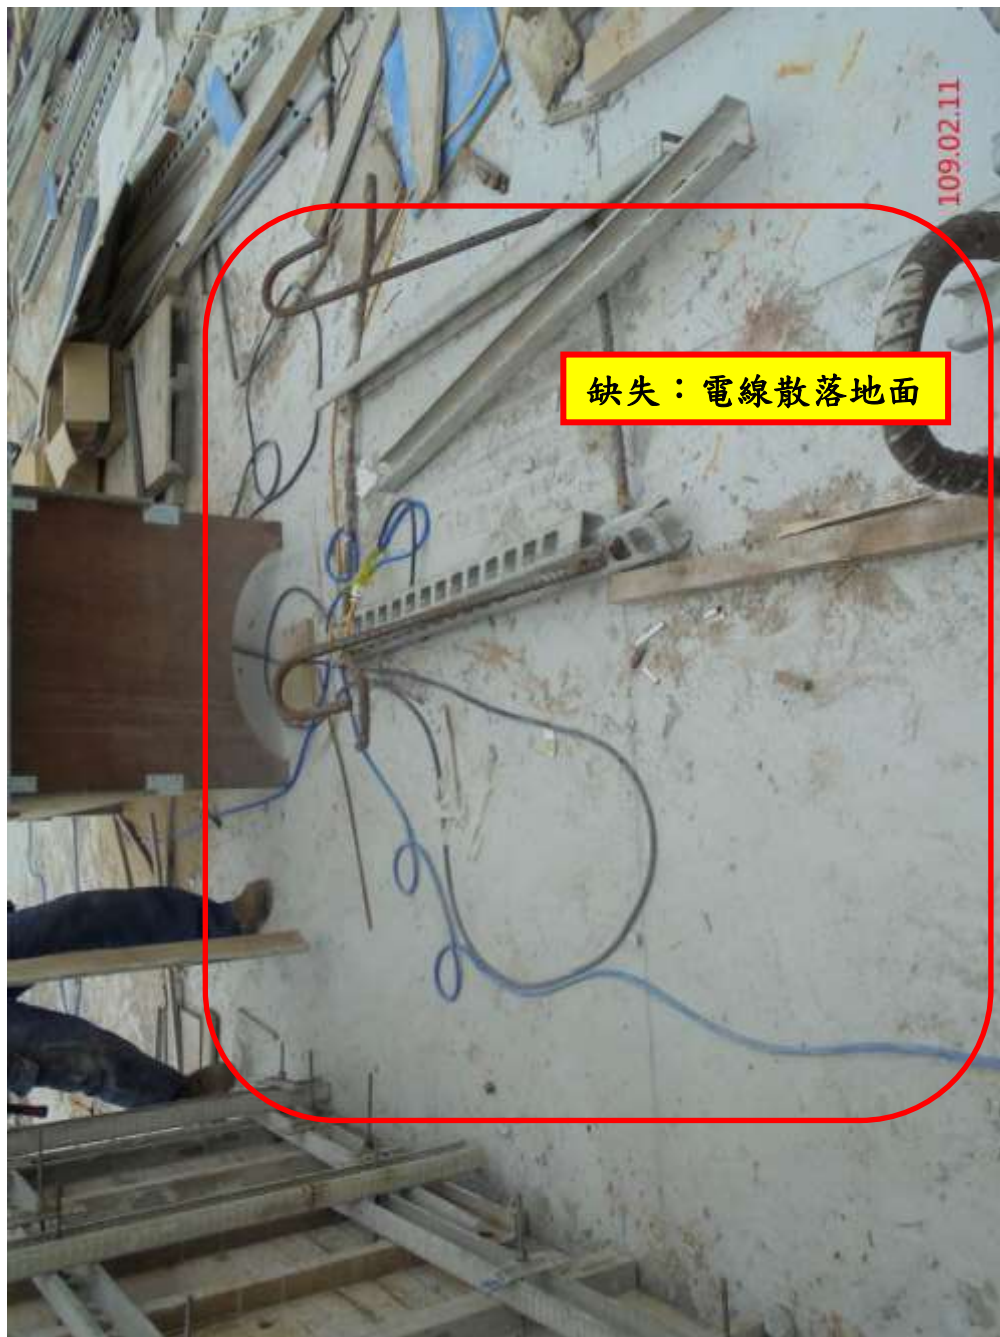
5.14.03.01  
(缺失照片)

(3)現場臨時電線未妥適架高。

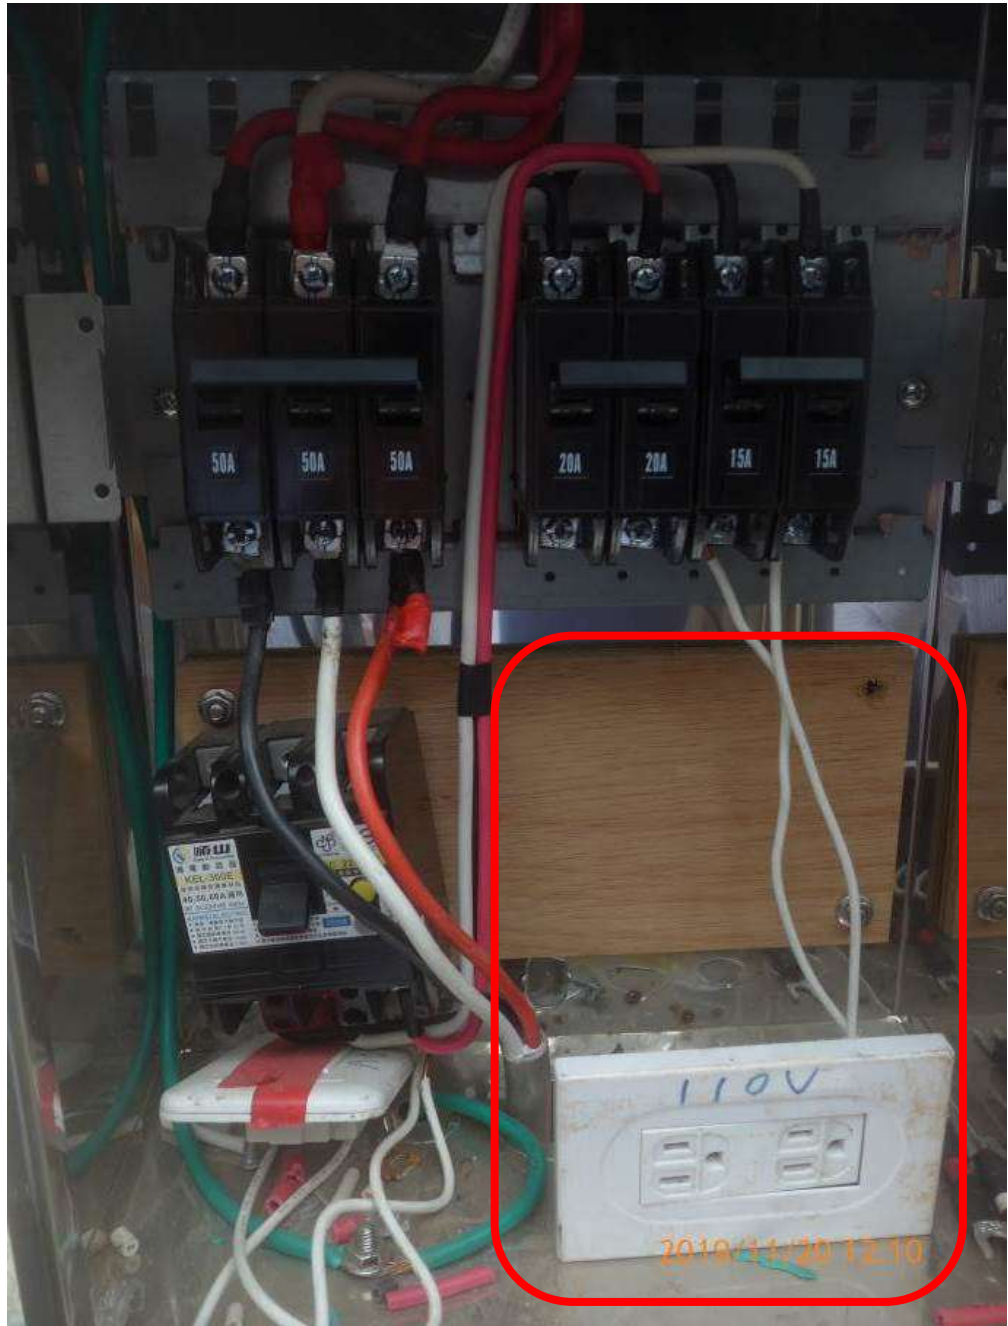
5.14.03.02  
(缺失照片)

(1)臨時開關箱部分未設置漏電斷路器。

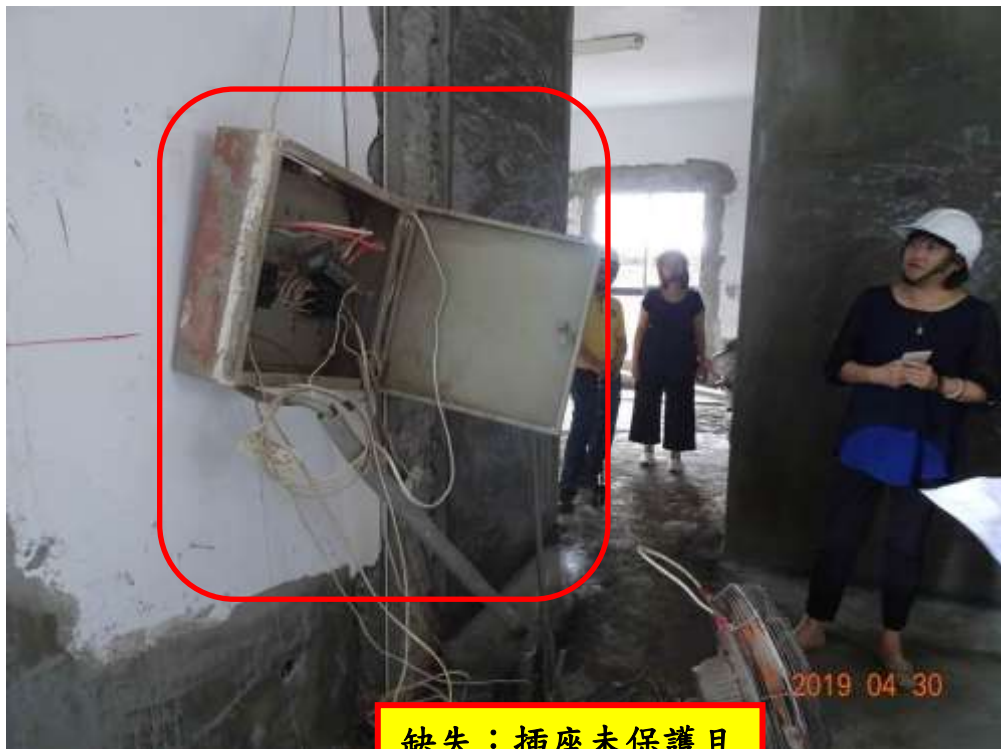
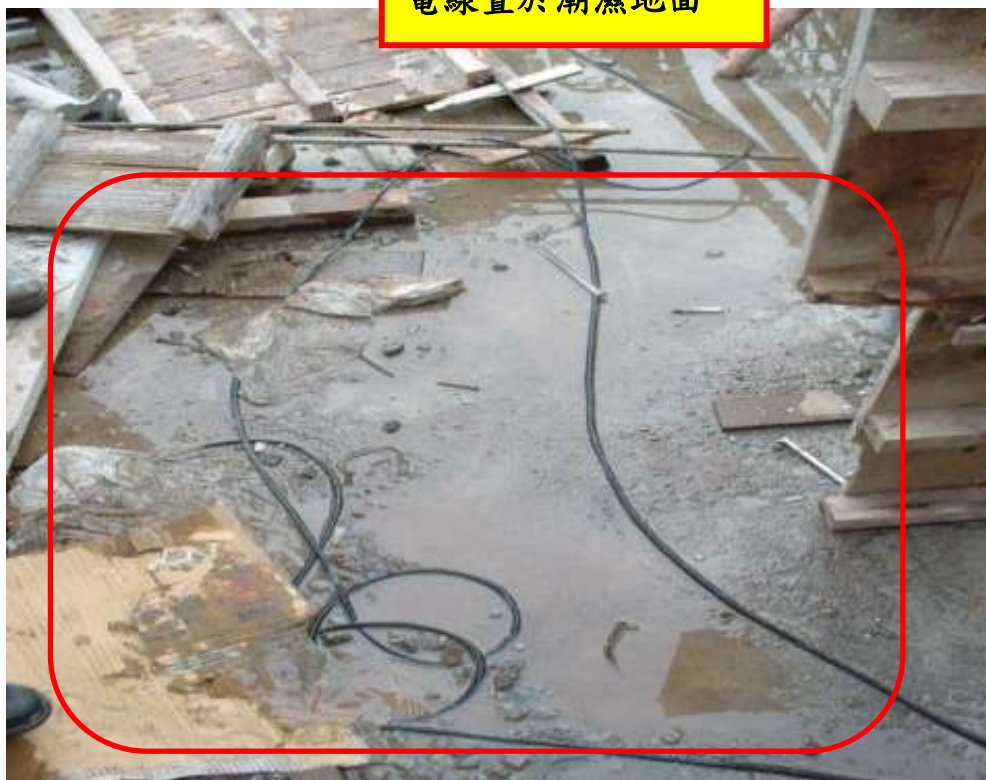
5.14.03.02

(2)施工現場臨時配電直接由既有配電箱拉線使用，不符合規定；且插座接線裸露未保護且置於潮濕地面。

缺失：插座未保護且  
電線置於潮濕地面
