衛生福利部

中區兒童之家

113 年職業安全衛生管理績效成果報告書

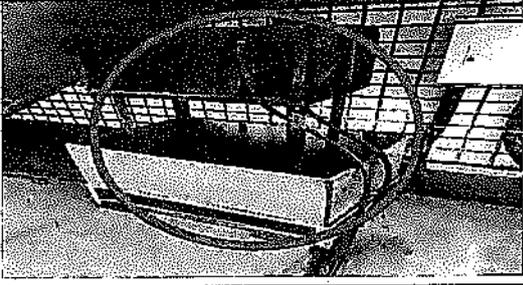
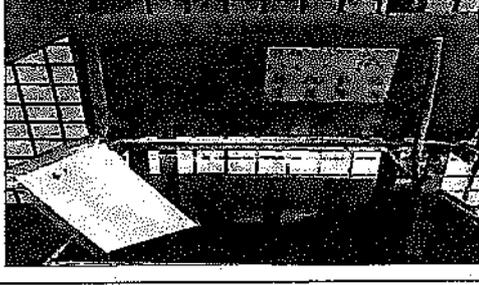
<p>危害說明：柴油儲槽容器未標示容積及液位上限、嚴禁煙火、柴油 GHS 及放置安全資料表 SDS</p> <p>違反法規：職業安全衛生設施規則、危害性化學品標示及通識規則</p>	<p>改善說明：已張貼「超級柴油、容器容積、液位上限及嚴禁煙火」標示並放置柴油 GHS 及放置安全資料表 SDS。</p>
	<p>建議改善：標示容積及液位上限、嚴禁煙火、柴油 GHS 及放置安全資料表 SDS</p>	<p>改善日期: 改善日期:113.05.17</p>
編號:2	改善前照片	改善後照片
<p>地點： 慈暉大樓 RF</p>

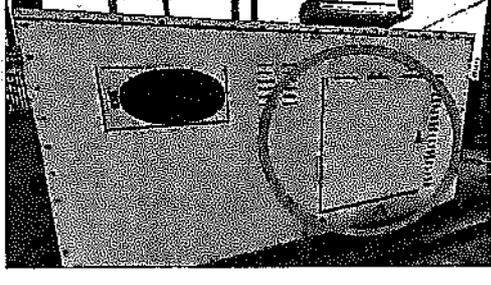
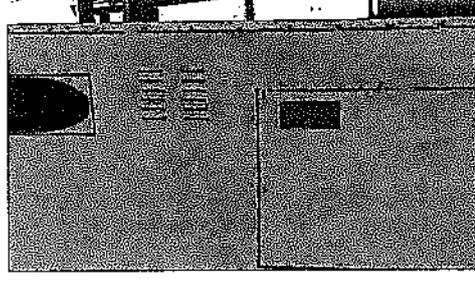
<p>危害說明：發電機未標示感電危險及非相關人員請勿操作</p> <p>違反法規：職業安全衛生設施規則</p>	<p>改善說明：已張貼「感電危險非相關人員請勿操作」之標示。</p>
	<p>建議改善：標示感電危險及非相關人員請勿操作</p>	<p>改善日期: 113.05.17</p>
編號:3	改善前照片	說明
<p>地點： 慈暉大樓 RF</p>

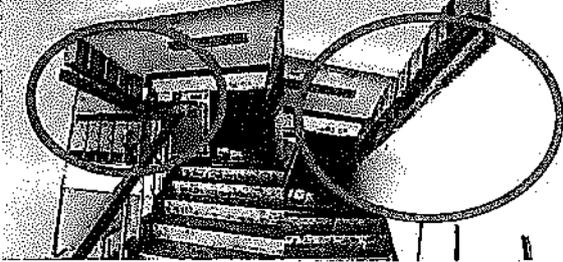
<p>慈暉大樓頂樓太陽能儲存設備未設置護圍防止非相關人員誤觸之缺失，經查此太陽能發電系統於 99 年 12 月 27 日購置，最低使用年限 15 年，因設備老舊較少發電，評估無觸電之風險，爰此項俟 115 年屆期後將進行報廢拆除。</p>
	<p>危害說明：自設太陽能儲電設備，未設置護圍防止非相關人員誤觸</p>	<p>改善說明：</p>
	<p>違反法規：職業安全衛生設施規則</p> <p>建議改善：設置護圍或於該樓梯轉折平台設置一網</p>	<p>改善日期：</p>

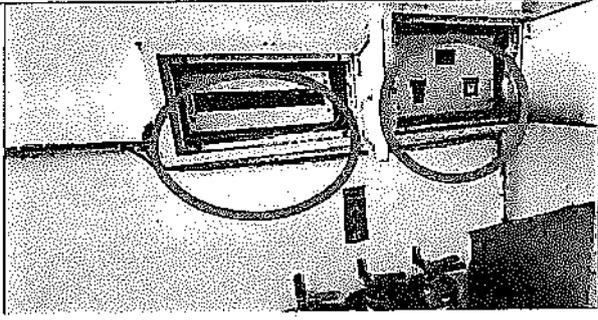
狀圍籠管制門		
編號:4	改善前照片	說明
地點： 慈暉樓梯間

慈暉大樓樓梯間電器開關未標示其用途之缺失，經查本家慈暉大樓早期電線電路走向不明，電力廠商無法判斷電箱內開關之用途，目前各電箱已裝置中隔板，降低觸電之風險，且於家童較常活動之2樓及3樓樓層電箱上鎖管制，藉以減少感電之風險。
	危害說明：電氣開關未標示其用途	改善說明:
	違反法規：職業安全衛生設施規則第 248 條	
	建議改善：標示各開關用途	改善日期:
編號:5	改善前照片	改善後照片
地點： 慈暉4F烹飪教室

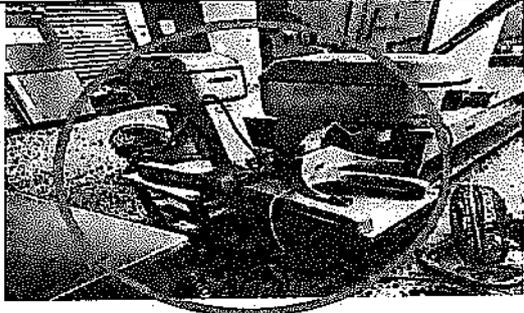
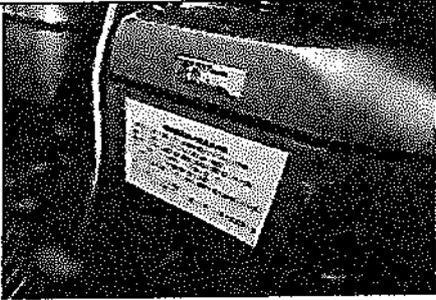
危害說明：桌式攪拌機未張貼操作安全守則防止人員不慎捲入	改善說明: 已張貼食物攪拌機作業安全守則，防止人員操作不慎捲入。
	違反法規：職業安全衛生設施規則	改善日期:113.06.07
	建議改善：張貼桌式攪拌機操作安全守則	
編號:6	改善前照片	改善後照片
地點： 慈暉4F烹飪教室

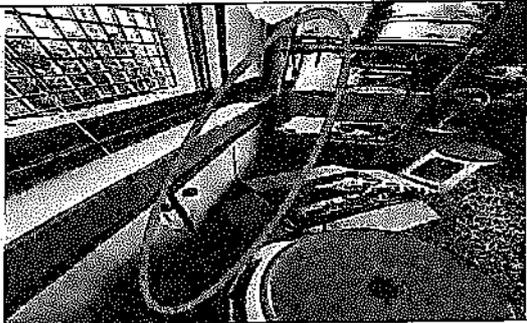
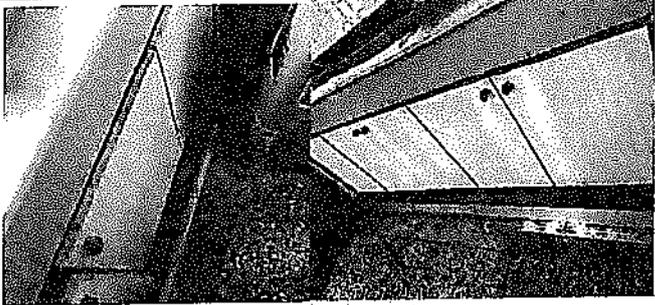
危害說明：天然氣管線(明管)橫越未有顯著識別顏色(如銘黃色)，及鐵架腳架端未設置防止碰撞天然氣管線洩漏之措施	改善說明: 1、先將瓦斯管線漆上黃色，容易明顯辨識。 2、瓦管線外訂製不鏽鋼，保護瓦斯管線避免因碰撞造成瓦斯外洩。
	違反法規：天然氣事業法、職業安全衛生設施規則	1、改善日期：113.05.10 2、改善日期：113.08.20
	建議改善： 1.天然氣管線(明管)油漆或黃色膠帶纏繞 2.鐵架腳架處鄰近管線設置口型檔板

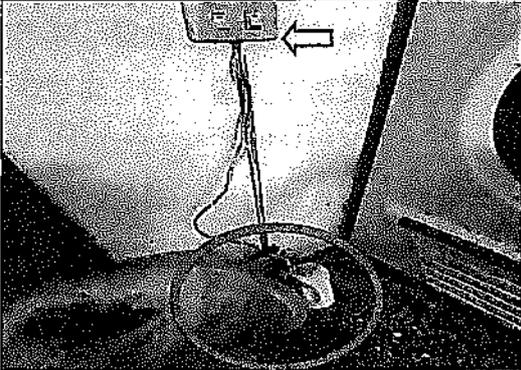
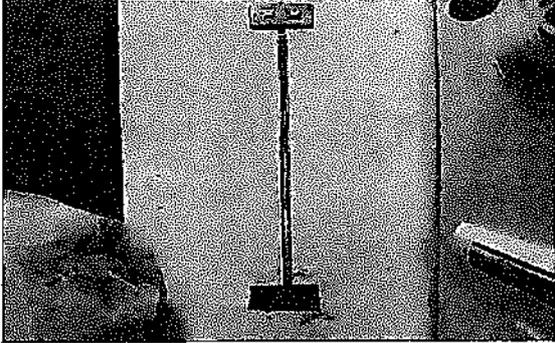
編號:7	改善前照片	改善後照片
地點： 慈暉 1F 洗衣房

<p>危害說明：洗衣房自設插座有金屬裸露未防護</p> <p>違反法規：職業安全衛生設施規則</p>	改善說明：已將無使用需求的裸露金屬線剪掉。
	建議改善：下方自設插座請比照上方方式設置	改善日期: 113.04.16
編號:8	改善前照片	改善後照片
地點： 慈暉 1F 洗衣房

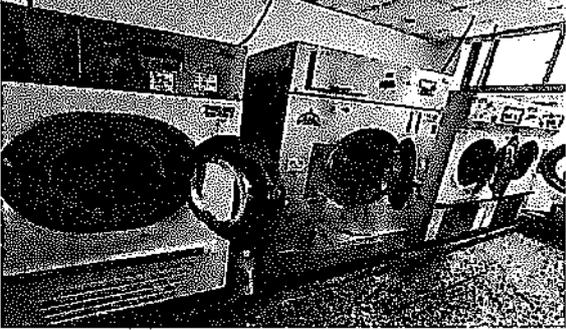
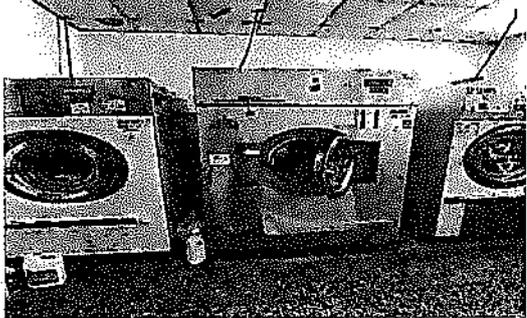
<p>危害說明：滾筒式洗衣機外殼未設置接地</p> <p>違反法規：職業安全衛生設施規則第 239-1 條</p>	改善說明：經洽詢洗衣機廠商（泰威興業）詢問，洗衣機在安裝時已設置接地線。
	建議改善：設置接地(請依原廠說明書設置)	改善日期: 113.06.19 已去電廠商確認。
編號:9	改善前照片	改善後照片
地點： 洗衣房後 天然氣供氣站

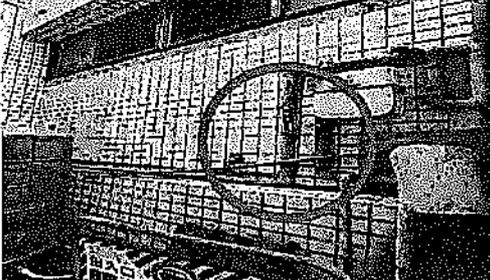
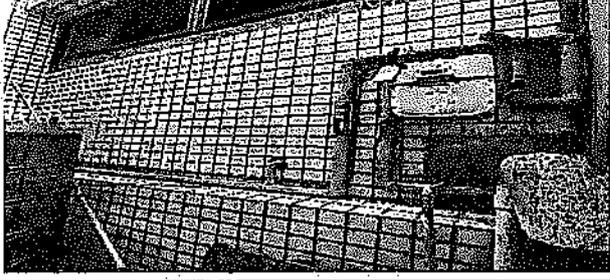
<p>危害說明：天然氣管線顏色與其他電、水管線顏色相同無法區分(※部分有張貼管線名稱標示)</p> <p>違反法規：天然氣事業法、職業安全衛生設施規則</p>	改善說明：已將瓦斯管線漆成黃色。
	<p>建議改善：請天然氣廠商施作或行程室指派人員依中兒天然氣管線圖及昇位圖調查全區結構體內有天然氣管線並確實標示</p>	改善日期: 113.05.10

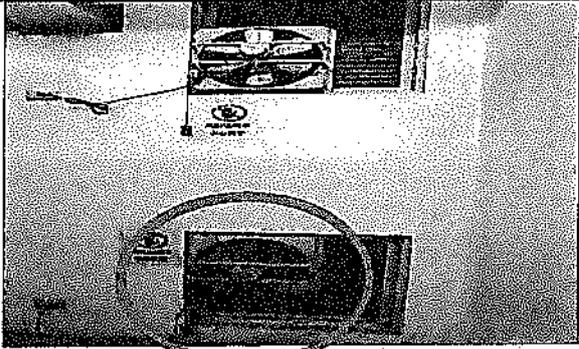
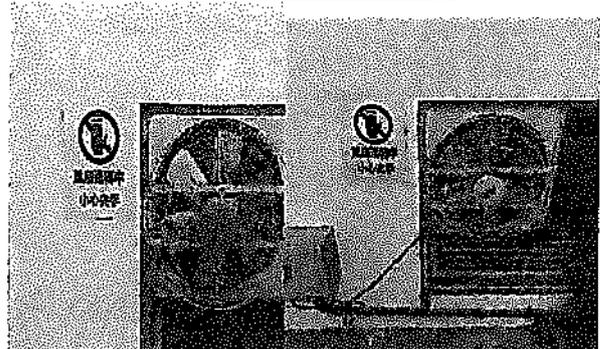
<p>編號:10</p> <p>地點： 修遠樓 B1F 配電室</p>	<p>改善前照片</p>

<p>危害說明：金屬葉片通風用扇未設置護罩防止捲入 違反法規：職業安全衛生設施規則第 50 條 建議改善：設置護罩(網目應小於手指大小)</p>	<p>改善後照片</p>

<p>改善說明：配電室排風扇(下方)已設置護罩，避免手指捲入。 改善日期: 113.04.26</p>
<p>編號:11</p> <p>地點： 慈暉 1F 及 B1F 避難梯</p>	<p>改善前照片</p>

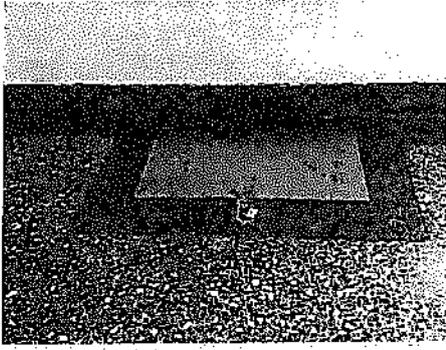
<p>危害說明：避難梯上方護蓋未標示開口危險請勿開啟 違反法規：職業安全衛生設施規則 建議改善：護蓋漆以『開口危險請勿開啟』(※如非消防安檢項目，請考量家童安全上鎖)</p>	<p>改善後照片</p>

<p>改善說明：護蓋已加鎖管制。 改善日期: 113.04.23</p>
<p>編號:12</p> <p>地點： 慈幼 B1F 沉水馬達室</p>	<p>改善前照片</p>

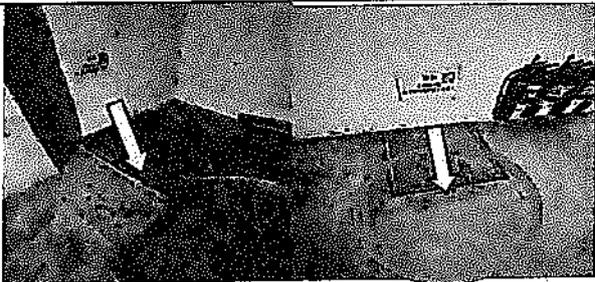
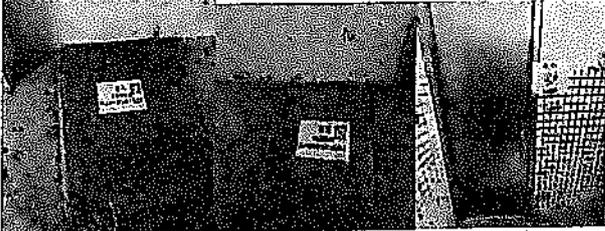
<p>危害說明：消防蓄水池出入口護蓋應上鎖管制 違反法規：職業安全衛生設施規則 建議改善：消防蓄水池出入口護蓋上鎖，局限空間標示請改貼於護蓋</p>	<p>改善後照片</p>

<p>改善說明：考量此沈水馬達室已有門禁管制，非相關人員禁止進入，爰裡面的生活用水蓄水池及消防蓄水池無另上鎖管制，已將局限空間標示改貼於護蓋。 改善日期:113年5月31日</p>

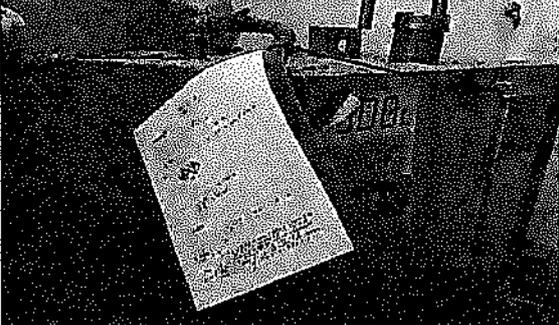
編號:13	改善前照片	改善後照片
地點： 慈幼 B1F 發電機室

<p data-bbox="180 577 791 831"> 危害說明：柴油儲槽容器未標示液位上限、柴油 GHS 及放置安全資料表 SDS 違反法規：職業安全衛生設施規則、危害性化學品標示及通識規則 建議改善：標示液位上限、柴油 GHS 及放置安全資料表 SDS </p>

<p data-bbox="815 577 1493 831"> 改善說明：已放置柴油 GHS 及安全資料表 SDS 改善日期：113.05.31 </p>
編號:14

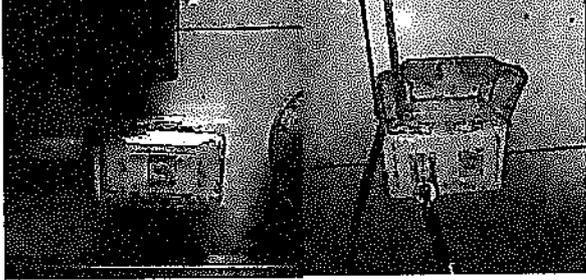
<p data-bbox="180 1223 786 1395"> 危害說明：鄰近水槽 110V 插座未設置保護措施及源頭未設置漏電斷路器 違反法規：職業安全衛生設施規則第 243 條 建議改善：加裝防潑水護蓋及設置漏電斷路器 </p>

<p data-bbox="815 1223 1493 1395"> 改善說明：廚房鄰近水槽之插座已加裝防水護蓋。 改善日期：113.05.11 </p>
編號:15
