衛生福利部

中區兒童之家

114 年職業安全衛生管理績效成果報告書

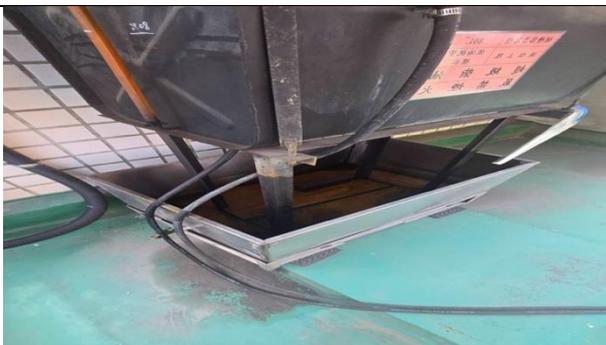
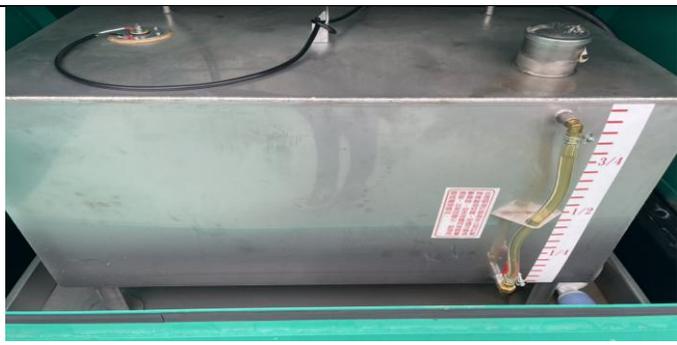
編號:1	改善前照片	改善後照片
地點： 慈暉大樓 RF 發電機 柴油 貯槽

危害說明：柴油貯槽下方防液堤有洩漏柴油狀況，應清理並確認洩漏原因	改善說明:慈暉大樓頂樓發電機汰舊換新採購案已於 114 年 4 月 11 日決標，並於 6 月中旬完工。
	違反法規：職業安全衛生設施規則	
建議改善：清理並修補洩漏處	改善日期：114 年 6 月中旬	
編號:2	改善前照片	改善後照片
地點： 慈暉大樓 4F 烹飪 教室

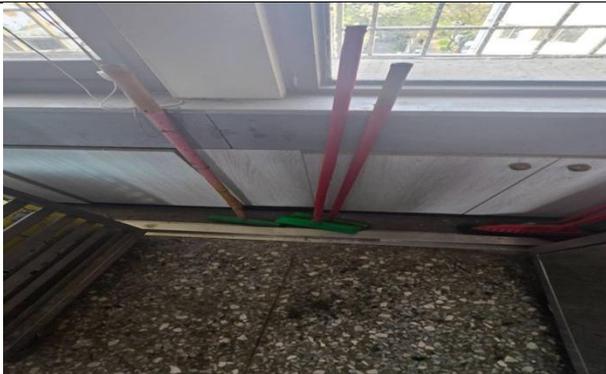
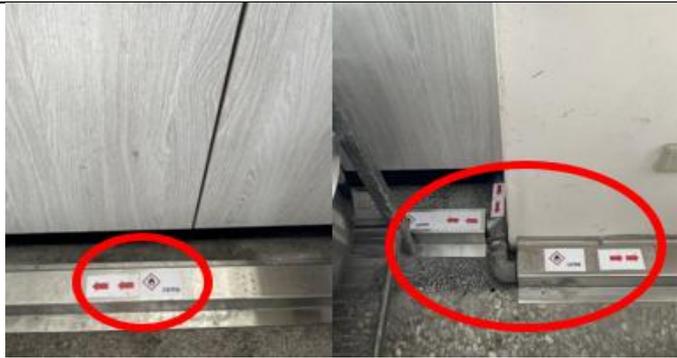
危害說明：天然氣管線保護蓋請標註管線名稱及流向，如有廠商施工或救災時無法辨識而可能發生火災	改善說明: 天然氣管線保護蓋已標註管線名稱及流向，俾便廠商施工及救災時清楚辨識瓦斯管線及流向。
	違反法規：危害性化學品標識及通識規則	
建議改善：保護蓋處標註管線名稱及流向	改善日期:114 年 4 月 8 日	
編號:3	改善前照片	改善後照片
地點： 慈暉大樓 B1F 冰水 主機房

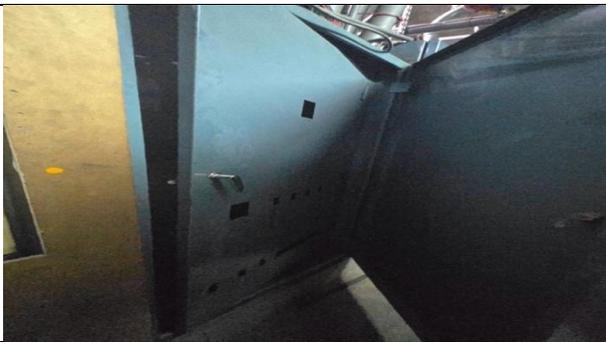
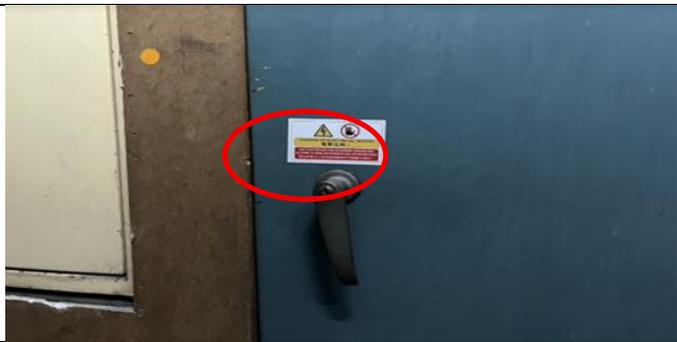
危害說明：低壓電氣室電氣箱中隔板及箱門未關，未標示感電危險相關警示標語。	改善說明：低壓電氣室電氣箱中隔板及箱門已關閉，並標示感電危險相關警示標語。
	違反法規：職業安全衛生設施規則。	
建議改善：請相關人員確實關好中隔板及箱門並標示感電危險標語。	改善日期：114.04.15

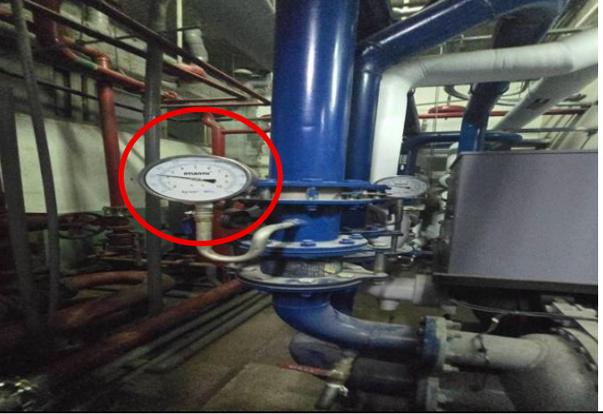
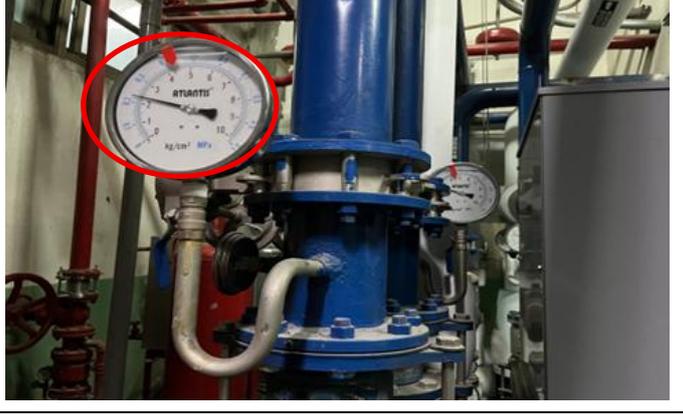
編號:4	改善前照片	改善後照片
地點： 慈暉大樓 B1F 冰水 主機 房

<p>危害說明：壓力管線壓力表時未標有最高壓力上限值，超壓造成破管人員搶修受傷。</p> <p>違反法規：高壓氣體勞工安全規則。</p> <p>建議改善：標示上限(不得以錶最大壓力為上限)</p>

<p>改善說明：壓力管線壓力表皆標有最高壓力上限值。</p> <p>改善日期：114.04.11</p>
編號:5 地點： 慈暉大樓 B1F 蓄 水 塔 旁

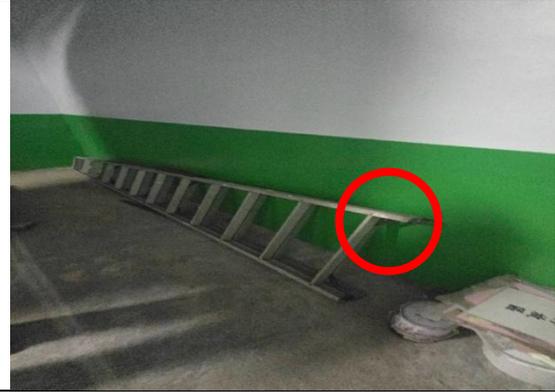
<p>危害說明：鋁梯梯腳止滑墊損壞人員使用可能容易翻覆。</p> <p>違反法規：職業安全衛生設施規則</p> <p>建議改善：裝設止滑墊或更換鋁梯</p>	<p>改善說明：左圖鋁梯許久未用，梯腳已損壞變形，恐有安全之虞，爰予以報廢並移入廢品區處理。</p> <p>改善日期：114.04.08</p>
編號:6 地點： 修 遠 樓 B1F 配 電 室

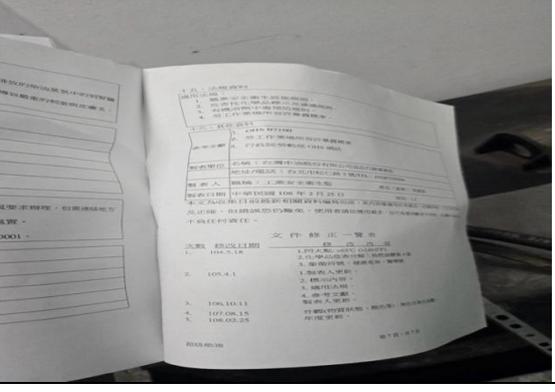
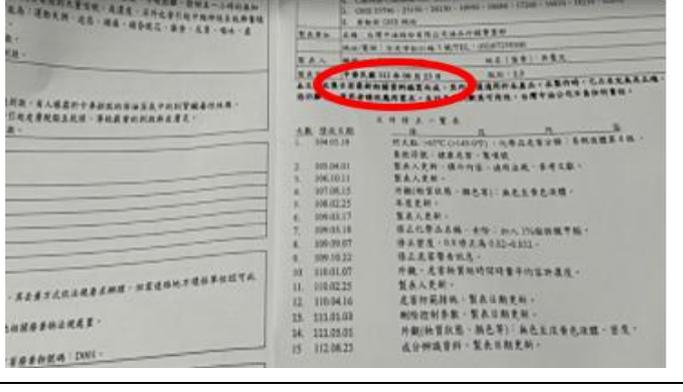
<p>危害說明：柴油安全資料表 108.2.25 超過三年未更新。</p> <p>違反法規：危害性化學品標示及通識規則。</p> <p>建議改善：更換柴油三年內安全資料表。</p>

<p>改善說明：已更新 112.08.23(最新版)之柴油安全資料表。</p> <p>改善日期:114.04.08</p>

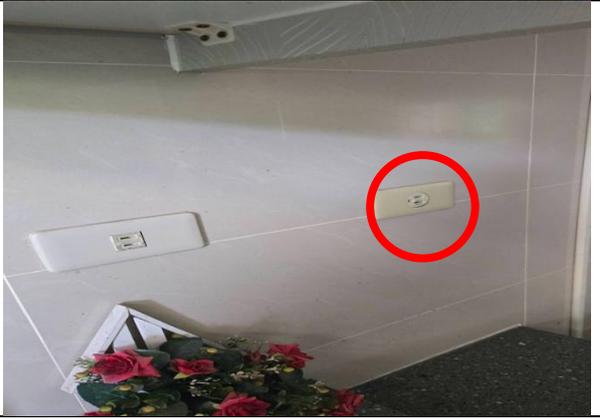
編號:7	改善前照片	改善後照片
地點： 修遠樓小廚房

<p data-bbox="215 651 815 734">危害說明：電壓不同未標註其電壓值(220v)誤使用可能使電器設備起火。</p> <p data-bbox="215 741 815 779">違反法規：職業安全衛生設施規則。</p> <p data-bbox="215 786 815 824">建議改善：標示 220V 或更換插座型式</p>	<p data-bbox="847 651 1527 734">改善說明:經查左圖插座電壓值為 110V，爰無需另外標註。</p> <p data-bbox="847 786 1527 824">改善日期:</p>
編號:8	改善前照片	改善後照片
地點： 慈幼大樓 B1F 廚房

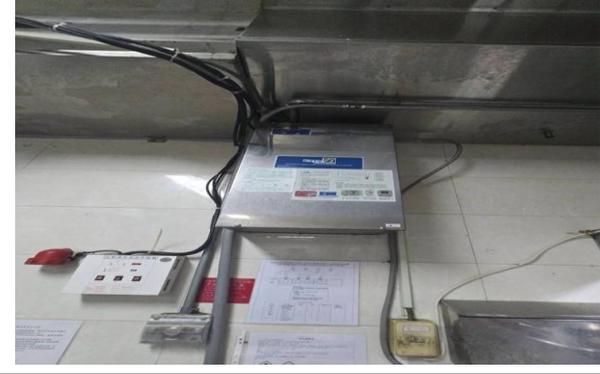
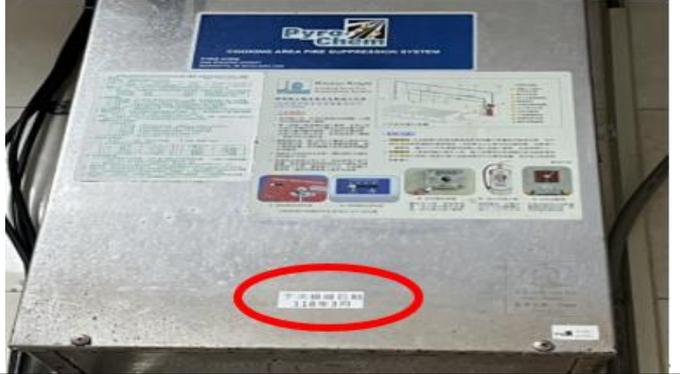
<p data-bbox="215 1263 815 1346">危害說明：強化液滅火器未標註下次換藥日期如遇過期可能導致滅火功能失效。</p> <p data-bbox="215 1352 815 1435">違反法規：內政部消防署滅火器藥劑更換及充填作業規定。</p> <p data-bbox="215 1442 815 1480">建議改善：標註下次換藥日期</p>

<p data-bbox="847 1263 1527 1346">改善說明: 強化液滅火器已標註 118 年 3 月為下次換藥日期。</p> <p data-bbox="847 1442 1527 1480">改善日期:114.04.25</p>
編號:9	改善前照片	改善後照片
地點： 慈幼大樓 B1F 廚房

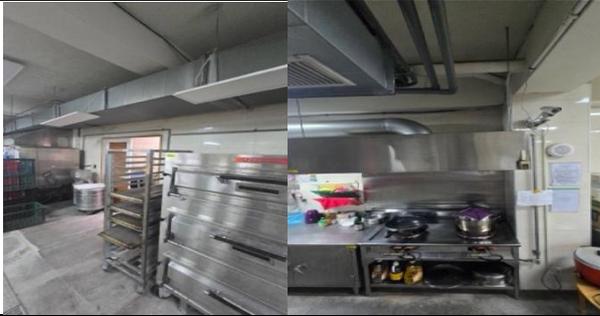
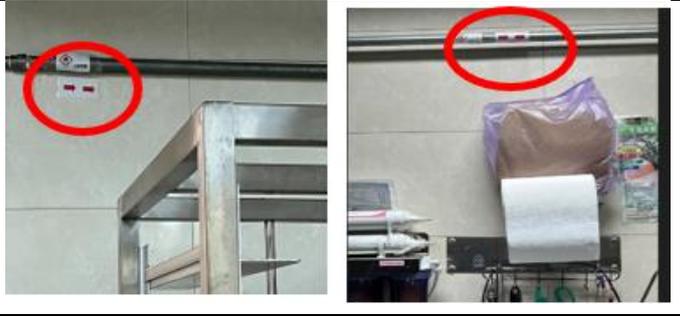
<p data-bbox="215 1861 815 1944">危害說明：天然氣管線請標註管線名稱及流向，如有廠商施工或救災時無法辨識而可能發生火災。</p> <p data-bbox="215 1951 815 1989">違反法規：危害性化學品標識及通識規則</p> <p data-bbox="215 2018 815 2056">建議改善：標註管線名稱及流向</p>

<p data-bbox="847 1861 1527 1944">改善說明: 天然氣管線已標註管線名稱及流向，俾便廠商施工及救災時清楚辨識瓦斯管線及流向。</p> <p data-bbox="847 2018 1527 2056">改善日期:114.04.11</p>

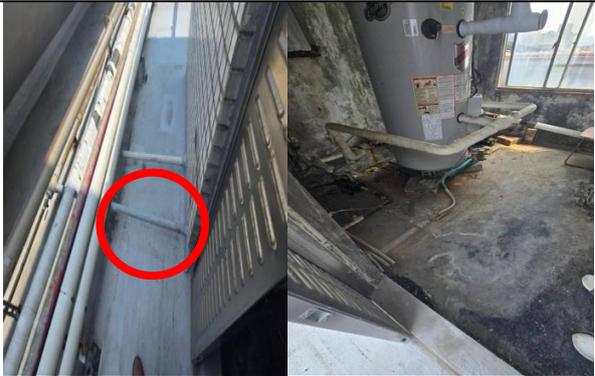
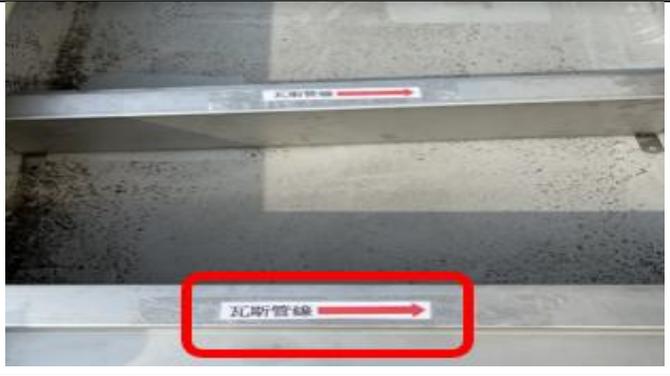
編號:10	改善前照片	改善後照片
地點： 慈幼大樓 RF 瓦斯 熱 水 爐 房

<p>危害說明：通道上有天然氣管線請未設置護蓋 人員經過可能不慎絆倒或發生洩漏</p>	<p>改善說明：通道上天然氣管線請已設置護蓋並標示瓦斯流向。</p>
	<p>違反法規：高壓氣體安全規則</p>	
<p>建議改善：設置保護蓋並於蓋上標註管線名稱及流向</p>	<p>改善日期:114.04.18</p>
